ANEXO I

- CML/DMC/DRB -

Rede de Bibliotecas

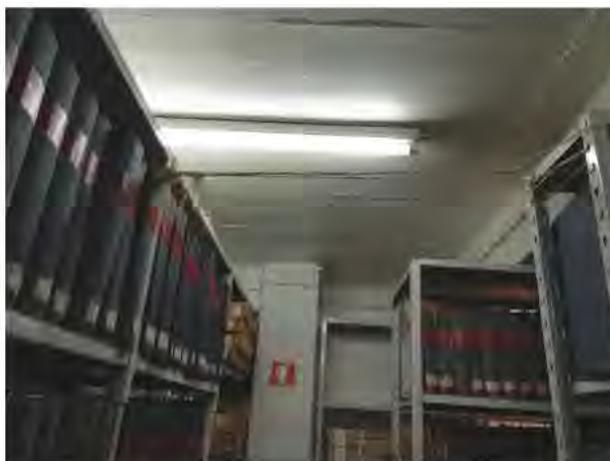
Foto 1

- ✓ As estantes do referido arquivo não são adequadas para este fim.
 - Acresce o facto da disposição dos volumes (bastante pesados) se encontram, em muitos casos, na horizontal - uns em cima dos outros - , dificultando a sua recolha quando solicitados para consulta;

**Estantes inadequadas.
Em estado periclitante
de segurança.**

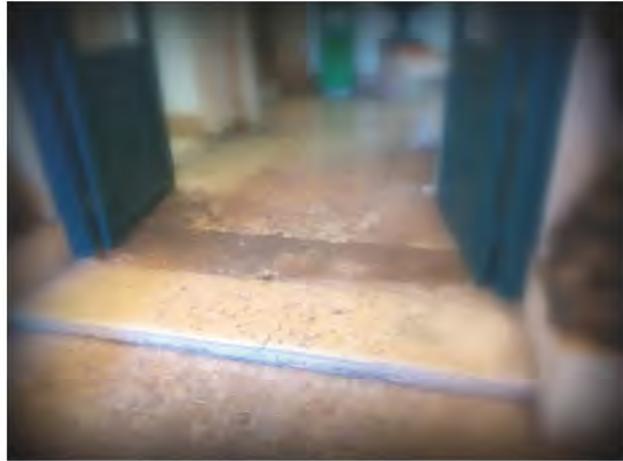
Foto 2

Obstáculos a nível dos acessos para utentes com necessidades especiais de mobilidade.

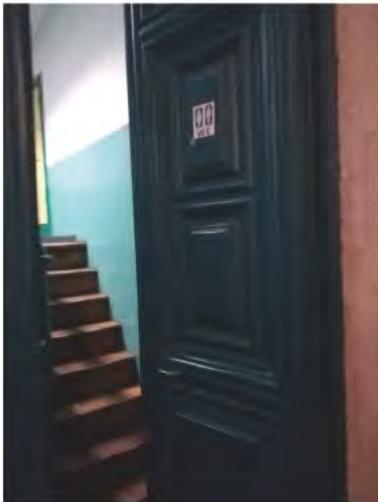
Foto 3

WC's públicos inacessíveis a pessoas com necessidades de mobilidades especiais.

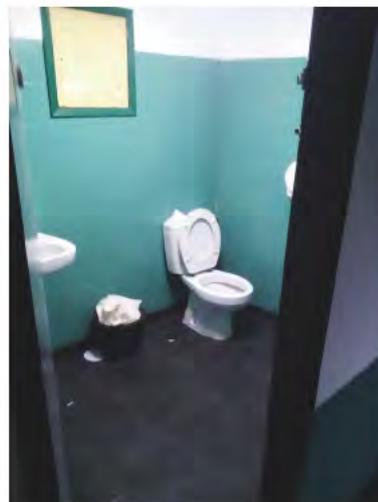
Foto 4

WC's públicos sem limpeza adequada e sem segurança no acesso e uso.

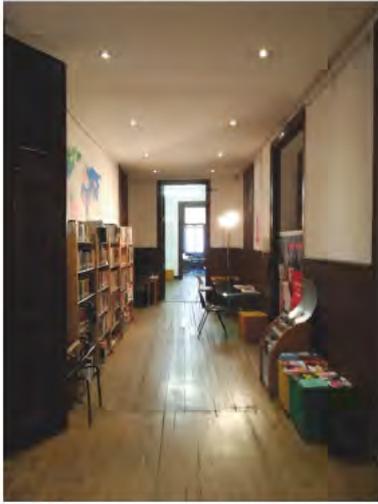
Foto 5

Iluminação deficiente em todo o espaço da biblioteca.

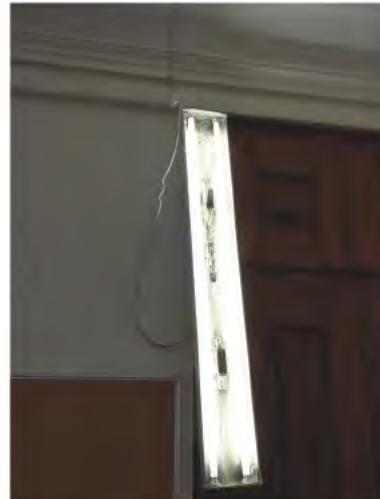
Foto 6

Problemas de iluminação, aos quais se associam materiais degradados (lâmpada de teto sustentada por um único cabo).

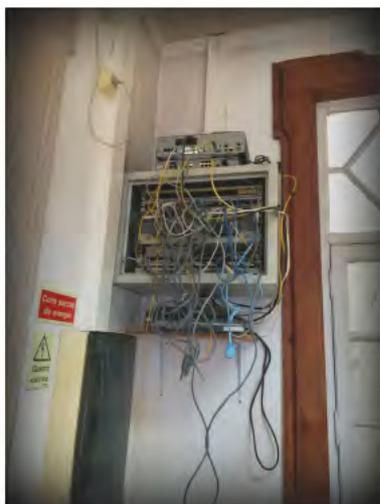
Foto 7

Localização inadequada da caixa do sistema informático, além do estado de conservação deficitário.

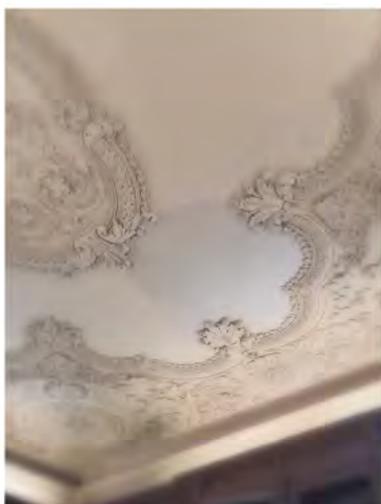
Foto 8

**Edifício
sujeito a
infiltrações
recorrentes.**

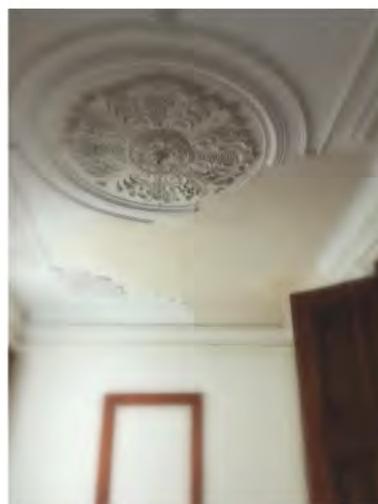
Foto 9

**Edifício sujeito
a infiltrações
recorrentes ('sala
das artes').**

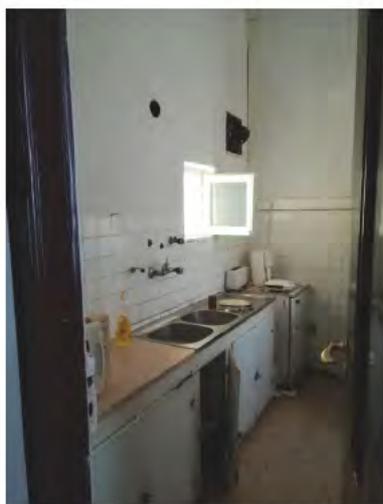
Foto 10

**Zona de cozinha
em avançado
estado de
degradação.**

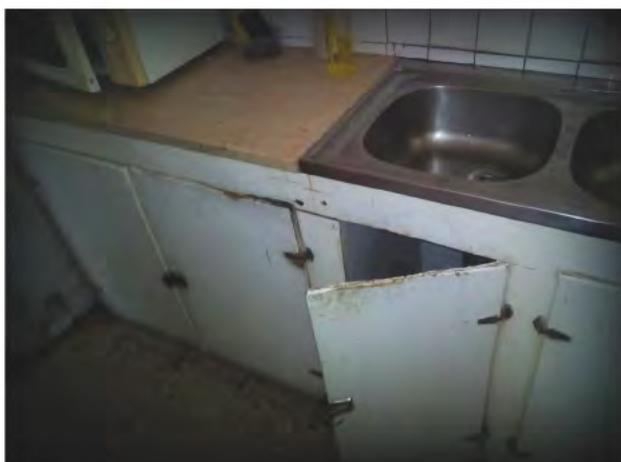
Foto 11

**Zona de cozinha
em avançado
estado de
degradação.**

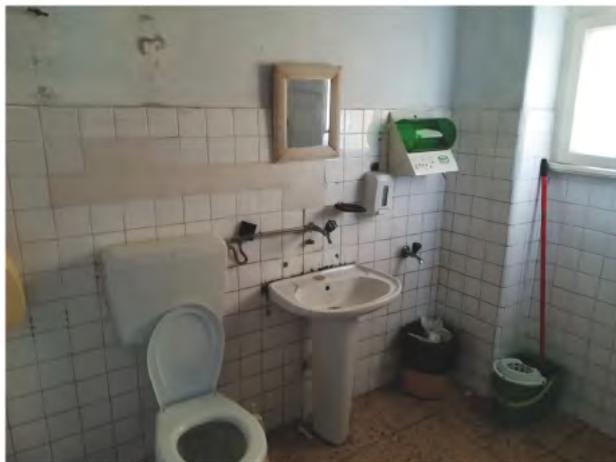
Foto 12

**WC dos
trabalhadores,
em estado
degradado.**

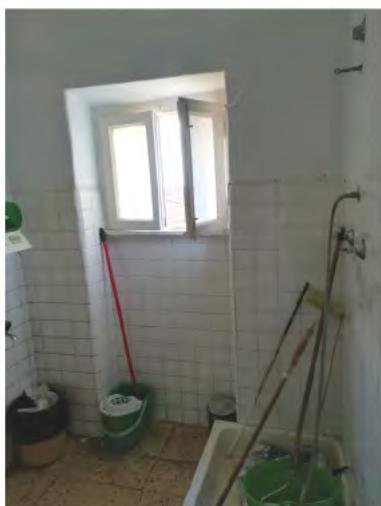
Foto 13

**WC dos
trabalhadores,
em estado
degradado.**

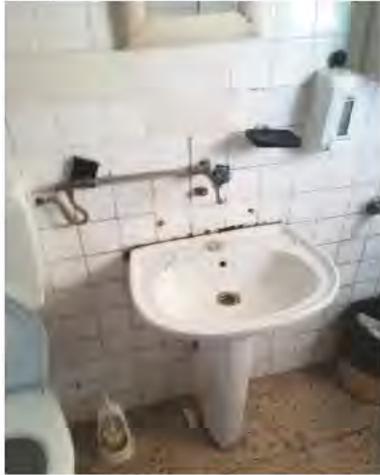
Foto 14

**WC dos
trabalhadores,
em estado
degradado.**

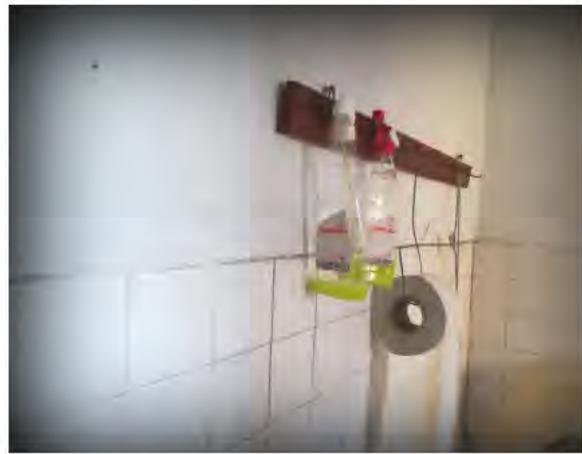
Foto 15

**WC dos
trabalhadores,
em estado
degradado.**

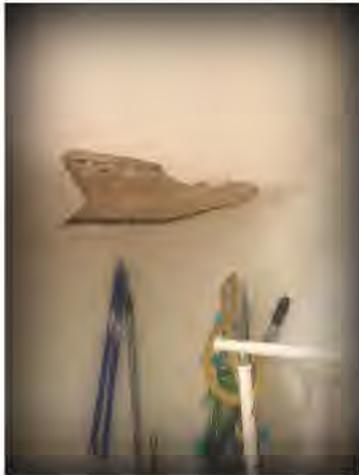
Foto 16

Queda de estuque em níveis frequentes.

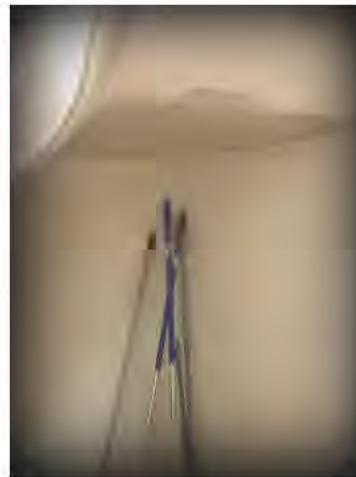
Foto 17

Queda de estuque em níveis frequentes (reparado em setembro).

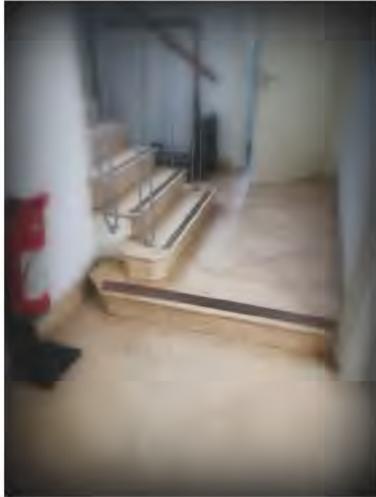
Foto 18

Apesar da existência de uma 'rampa móvel', os acessos não são os mais adequados face aos utentes com necessidades especiais de mobilidade.

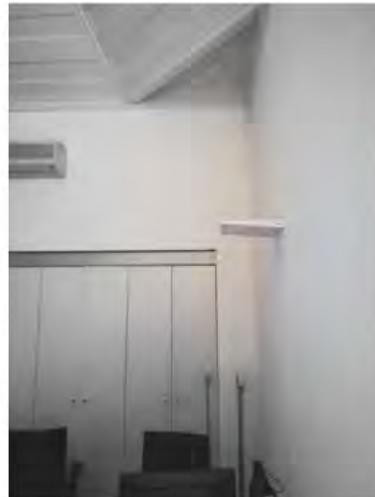
Foto 19

A iluminação é limitada e não responde às necessidades dos trabalhadores e utentes.

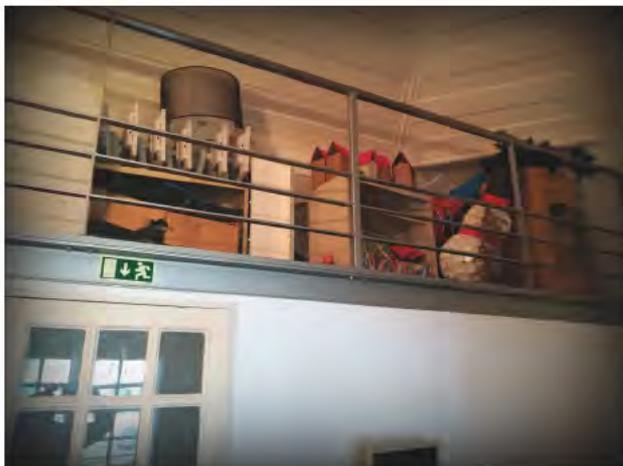
Foto 20

Não existe 'sala de arrumos', coabitando em salas de trabalho com todos os inconvenientes daí decorrentes (acumulação de pó, acessos, etc.).

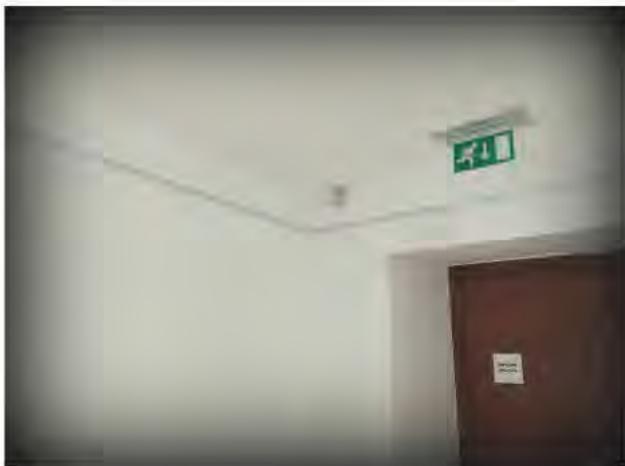
Foto 21

**Espaço alvo
frequente de
infiltrações.**

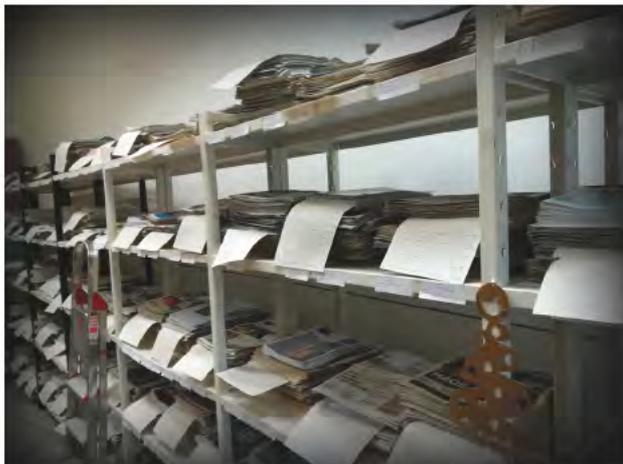
Foto 22

Garagem como depósito...

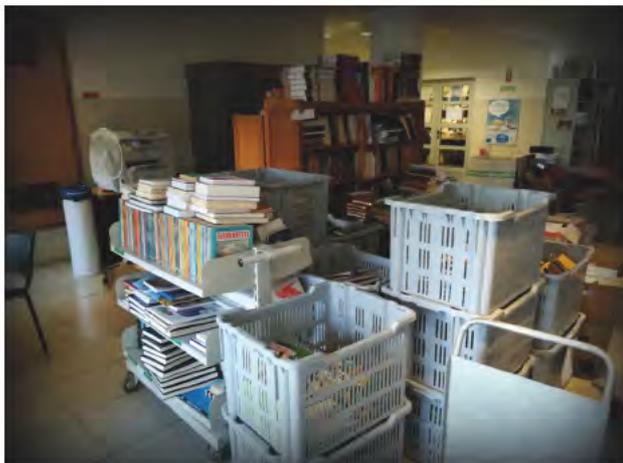
Foto 25

- ✓ Salas com infiltrações e humidades.
- ✓ Em todo o espaço do SATT não existe equipamentos de ar-condicionado e/ou climatização.

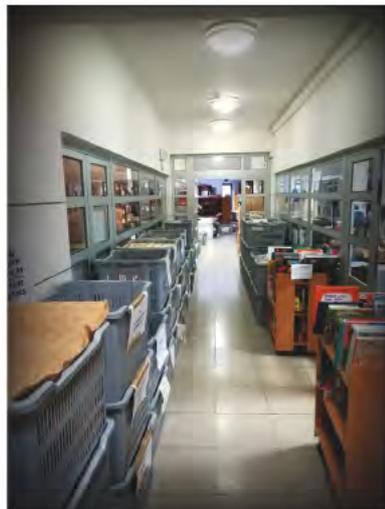
Foto 26

- ✓ Espaços sobrecarregados de 'contentores';
- ✓ Sobrecarga de trabalho;
- ✓ Acessos de saída condicionados em caso de emergência.

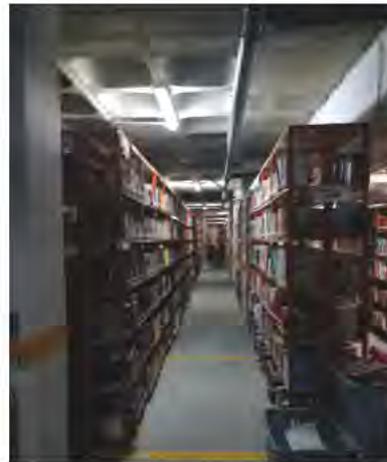
Foto 29

Garagens que servem de depósito, em alguns casos, de documentos do fim do século XIX, inícios do século XX.
