ANEXO I

Complexo Municipal dos Olivais 2

COMPLEXO MUNICIPAL DOS OLIVAIS 2

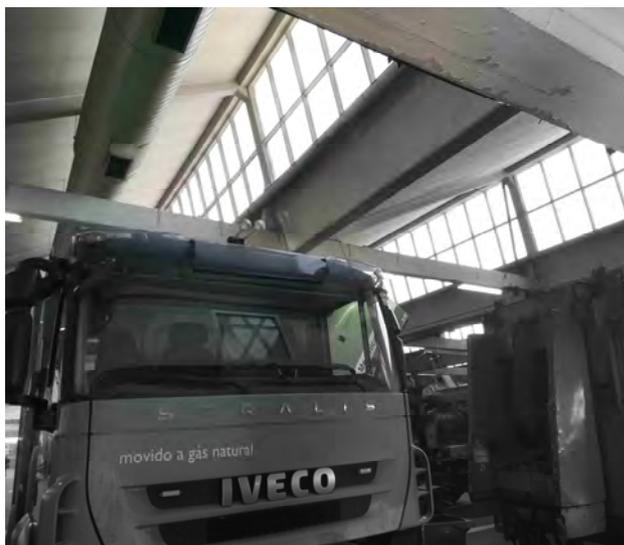
(IMA 1)

- **Ventilação deficiente ou mesmo inexistente.**

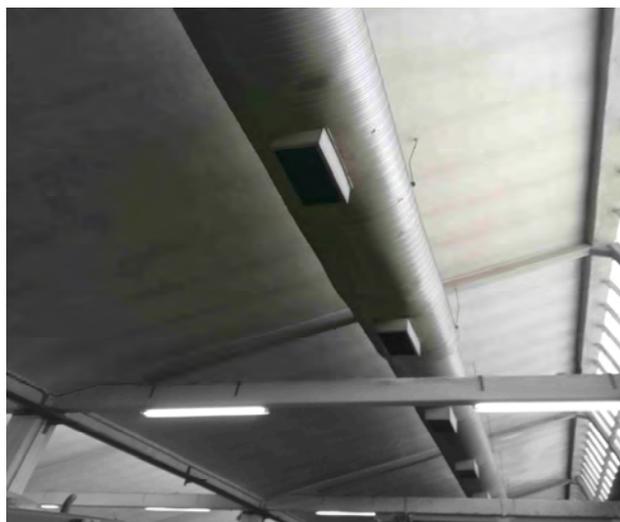
(IMA 2)

- **Filtros do sistema de ventilação deficiente sem manutenção e/ou substituição periódica.**

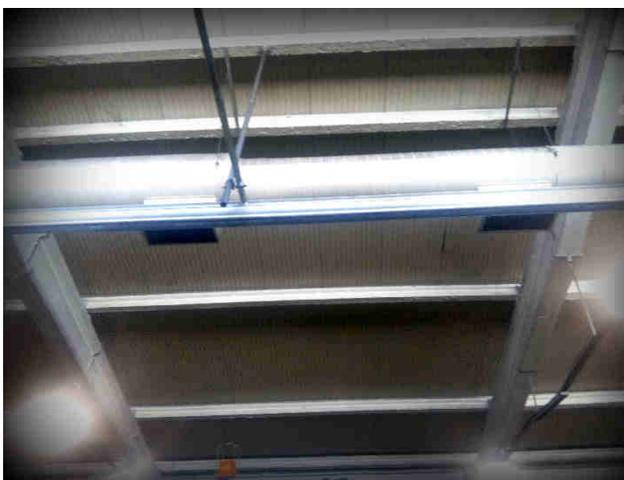
(IMA 3)

- **Ventilação e iluminação deficiente.**

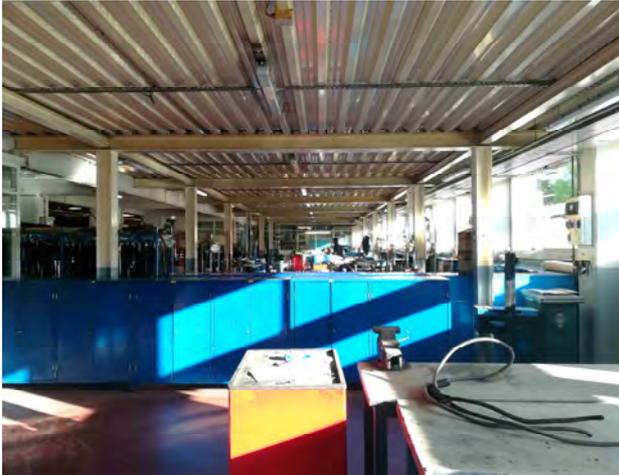
(IMA 4)

- Falta de pessoal (há apenas 5 trabalhadores, quando já foram 12);
- No inverno a iluminação é má.

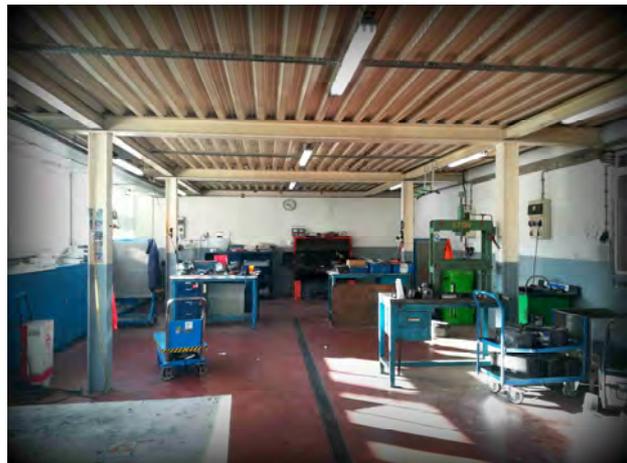
(IMA 5)

- O espaço é exíguo face à quantidade crescente de trabalho.

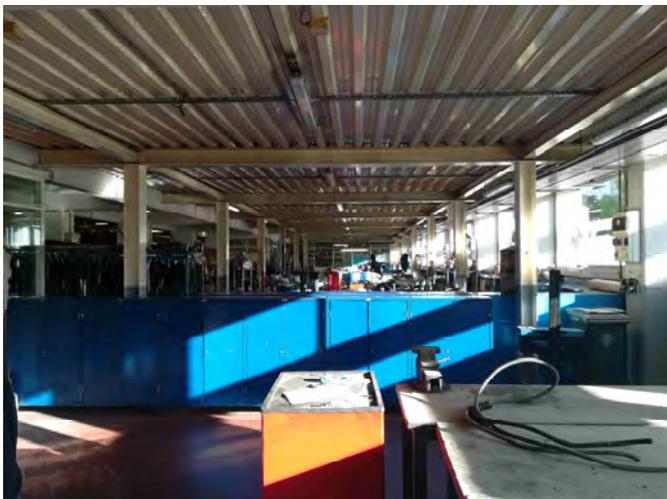
(IMA 6)

- O espaço é exíguo face à quantidade crescente de trabalho.

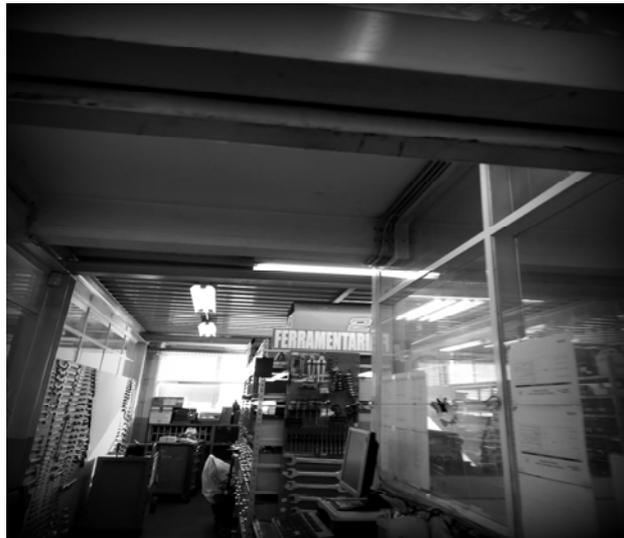
(IMA 8)

- Há falta de pessoal. Existe 1 encarregado e 2 soldadores;
- A iluminação é deficiente, provocando problemas a nível da visão;
- Há atrasos sistemáticos na entrega dos materiais necessários ao trabalho;
- Não existe sistema de ar condicionado e a qualidade do ar é muito má.

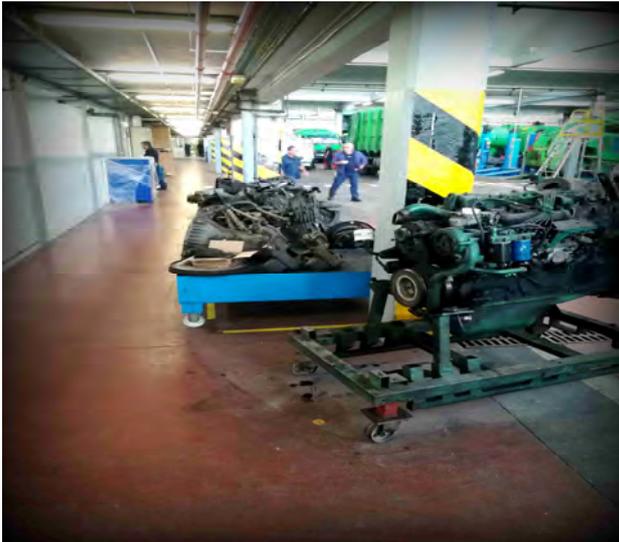
(IMA 9)

- Persistem os problemas de iluminação;
- São 5 trabalhadores, número insuficiente;
- Não têm espaço ao armazenamento dos materiais que obrigam reparação.

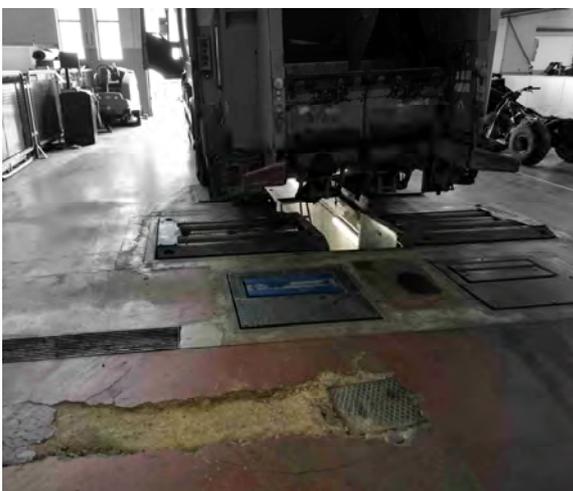
(IMA 10)

- O piso está degradado.

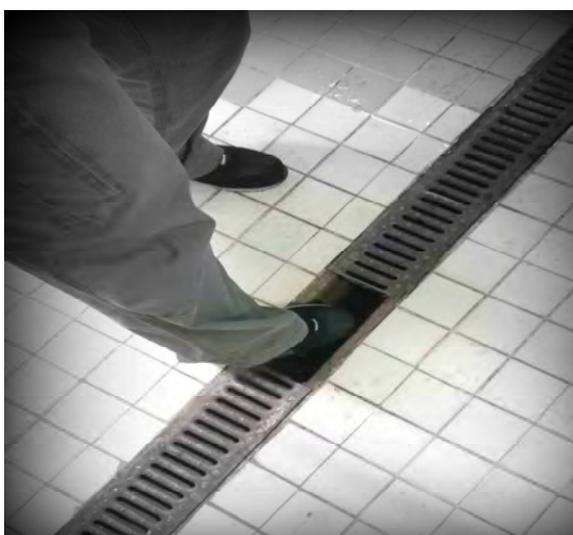
(IMA 13)

- Ausência de sanitas;
- Torneiras em mau estado;
- Urinóis que entopem recorrentemente.

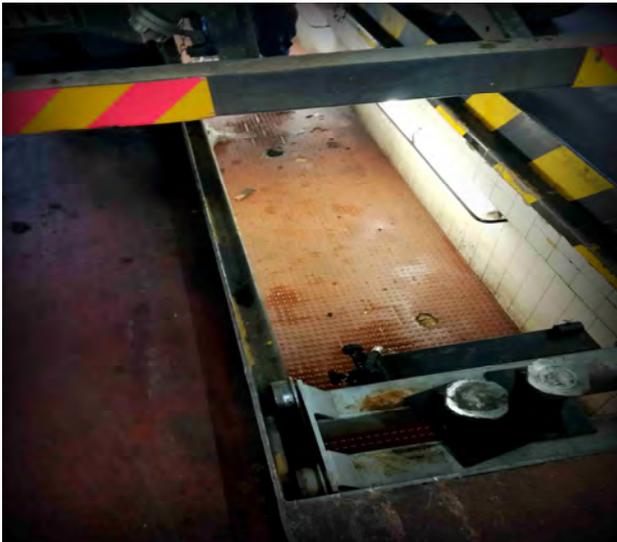
(IMA 15)

- Falta de iluminação no interior das 'fossas'. Uma das 'fossas' está sem luz alguma;
- Fossas sem proteção contra queda de pessoas em altura. Não existem baias amovíveis para fazer de guarda corpos quando a fossa não tem viaturas.

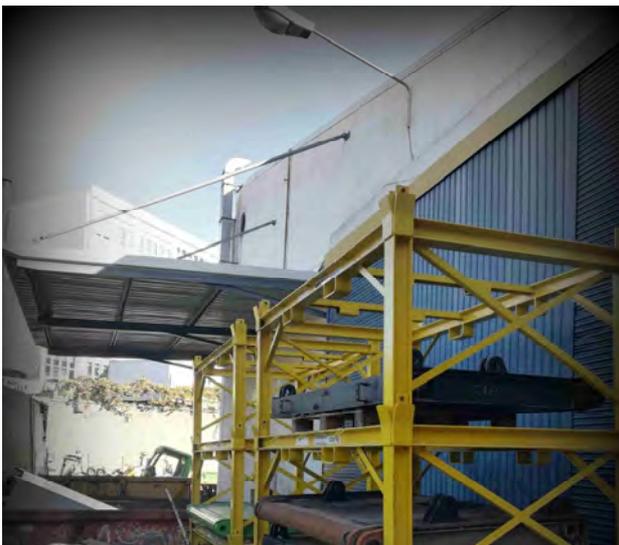
(IMA 18)

- Zona de armazenamento de placas de compactação sem proteção (telheiro). Trata-se de material de custos elevados que carece de ser resguardado.

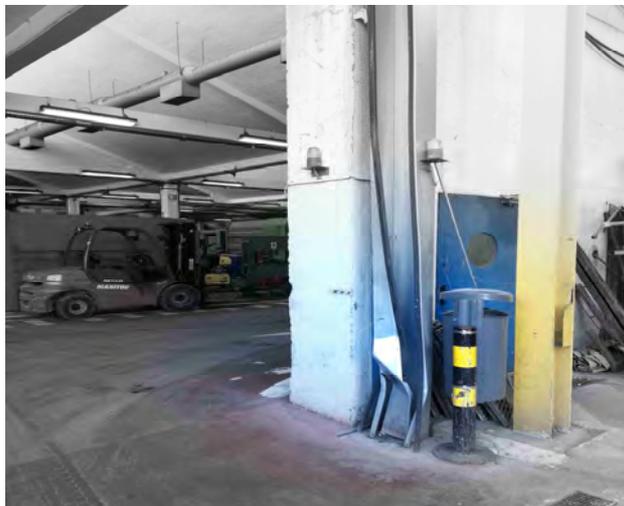
(IMA 19)

- Portão inoperacional de acesso às oficinas.

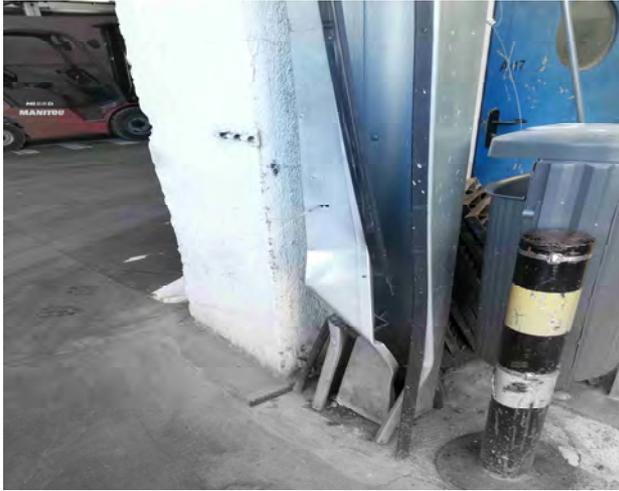
(IMA 20)

- **Portão inoperacional de acesso às oficinas.**

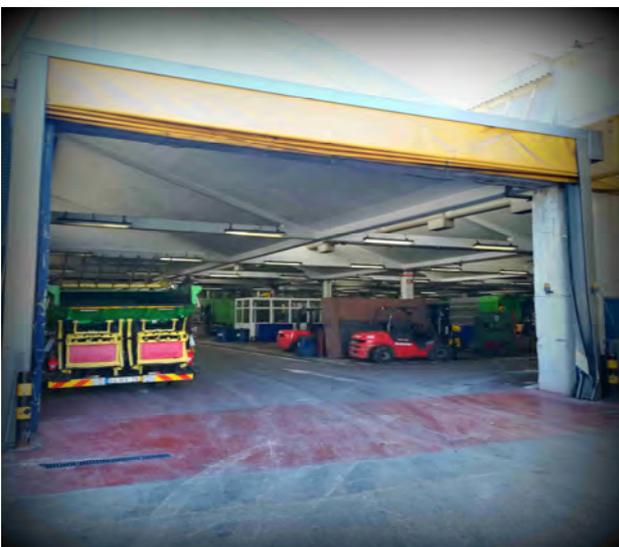
(IMA 22)

- **Portão inoperacional de acesso às oficinas.**

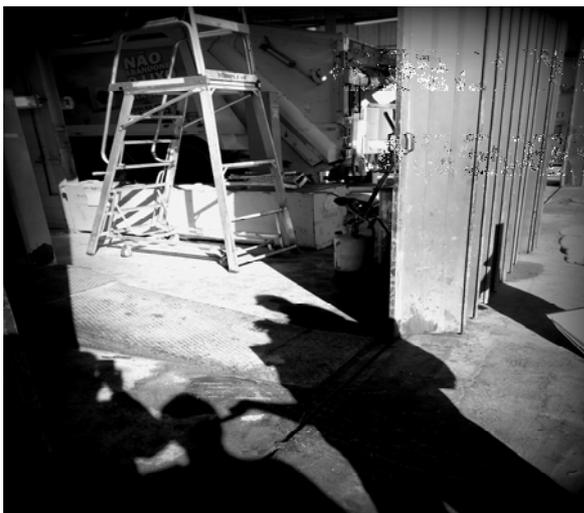
(IMA 23)

- **Portão degradado, dificultando o encerramento deste espaço.**

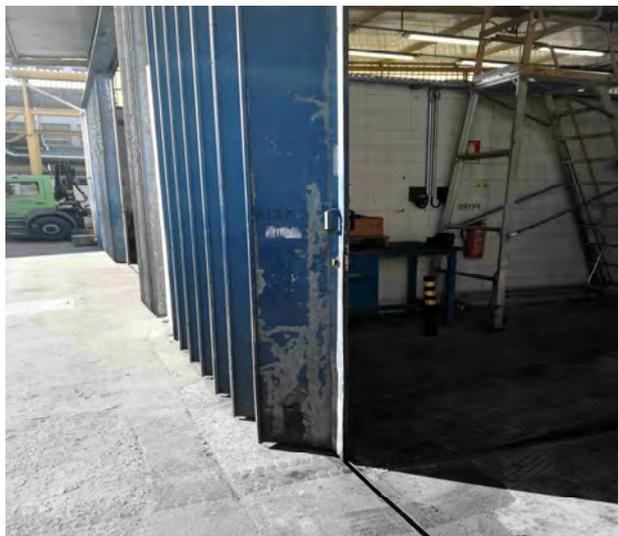
(IMA 24)

- **Portão degradado, dificultando o encerramento deste espaço;**
- **Sente-se muito frio no inverno.**

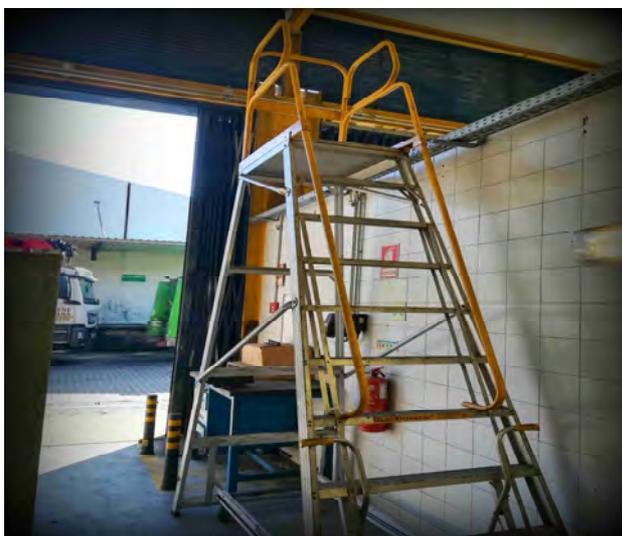
(IMA 25)

- **Meios inadequados ao trabalho diário. O caso da escada, neste sector, é apontado como exemplo.**

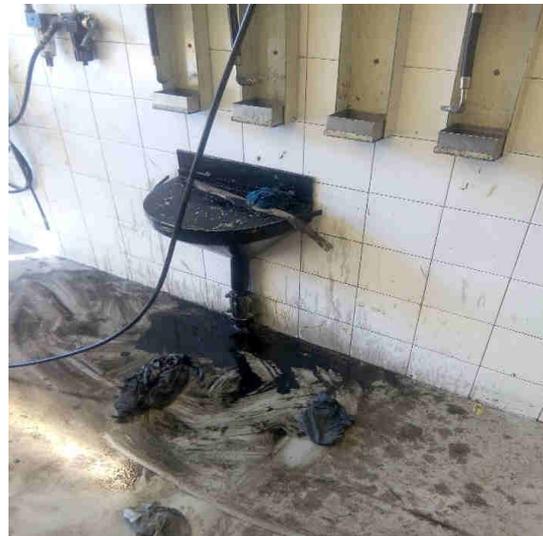
(IMA 27)

- **Inexistência de qualquer bacia de retenção, com risco de acidente iminente.**

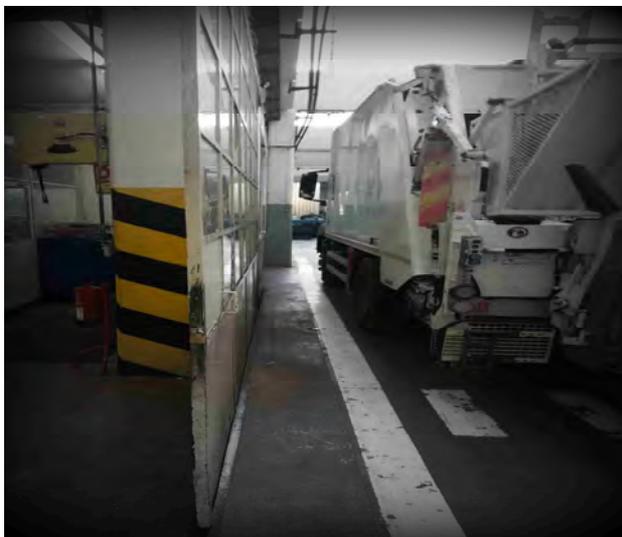
(IMA 29)

- **Portão velho (para o sector de bate-chapa) em risco de cair (seguro apenas por dois parafusos) a necessitar de substituição urgente.**

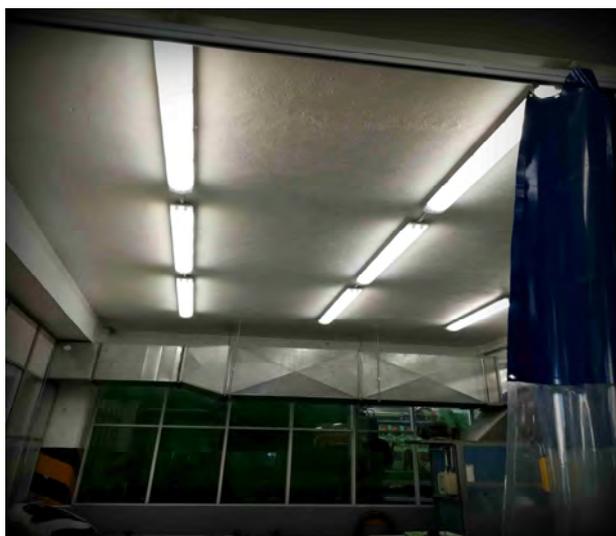
(IMA 31)

- **Iluminação deficiente na secção de pintura;**
- **Falta de pessoal. Só existem 3 trabalhadores com esta especialização, estando 1 perto da reforma.**

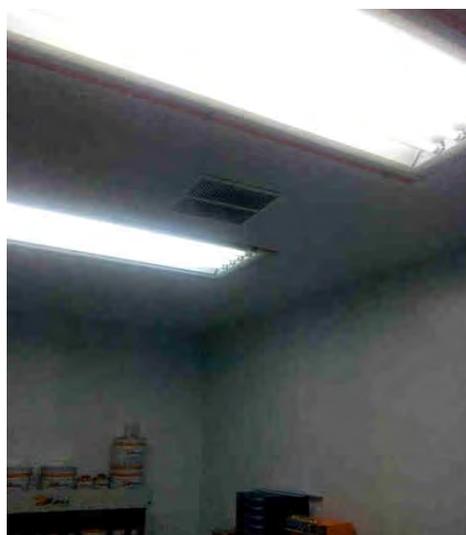
(IMA 33)

- Apenas existe exaustão geral do espaço que não é suficiente, notando-se cheiros intensos nesta área.

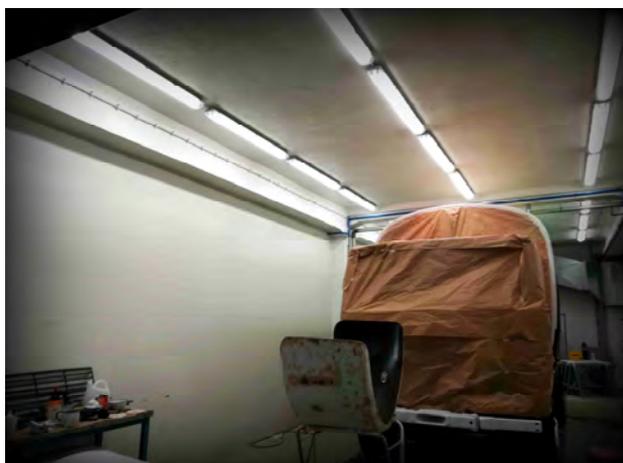
(IMA 34)

- Iluminação deficiente na secção de pintura;
- Espaço exíguo para os trabalhos a realizar (só pode ser pintado um carro de cada vez).

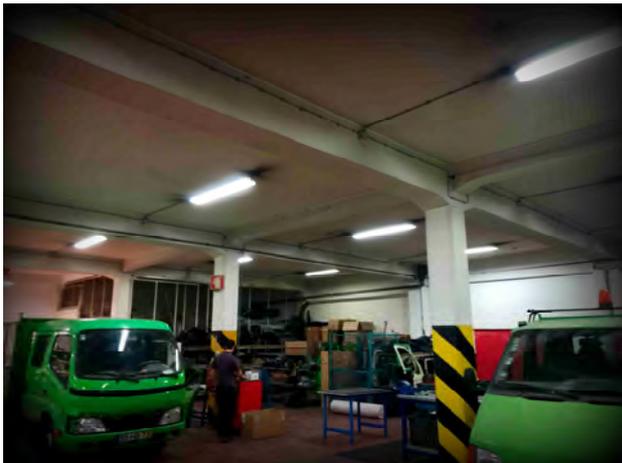
(IMA 35)

- Iluminação deficiente na secção de bate-chapa;
- Falta de pessoal. Existem 7 trabalhadores, estando 3 na calha para a reforma;
- O piso encontra-se por pintar em toda área.

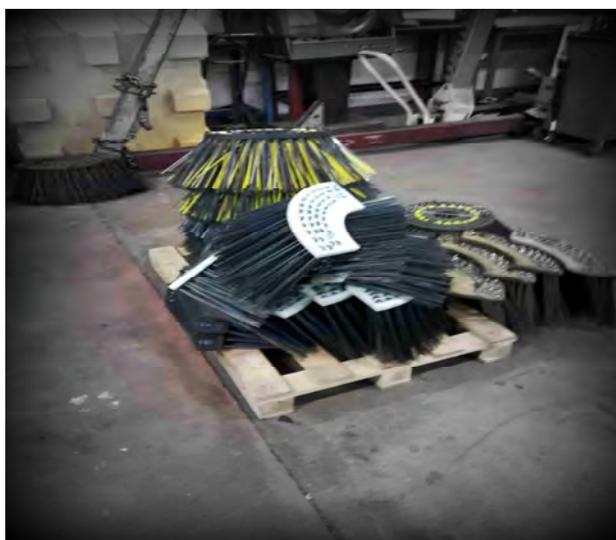
(IMA 36)

- Iluminação deficiente na subsecção de 'vassouras';
- Há apenas 2 trabalhadores, estando ambos à beira da reforma;
- Espaço exíguo para os trabalhos a realizar.

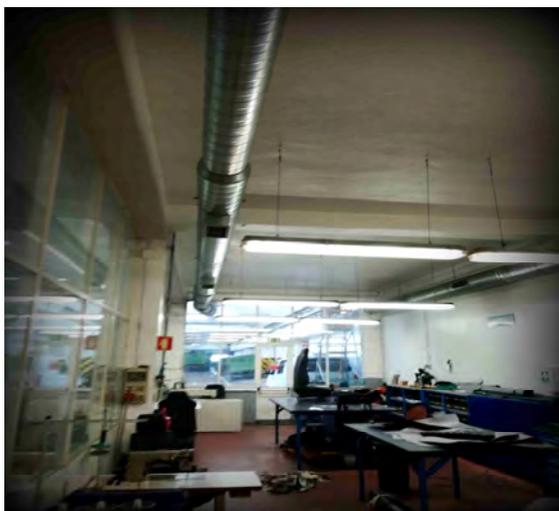
(IMA 37)

- Iluminação deficiente na secção de estofador;
- Há apenas 2 trabalhadores para estas tarefas;
- O equipamento de renovação do ar está sem manutenção há bastante tempo.

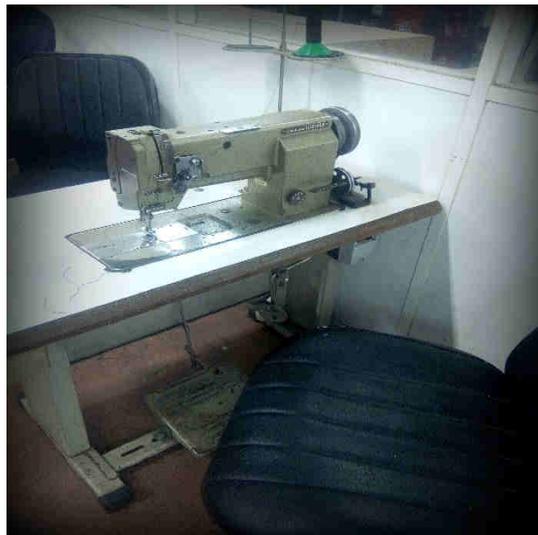
(IMA 38)

- Iluminação deficiente na secção de estofador.
- Neste caso em particular, exige-se iluminação direcionada.

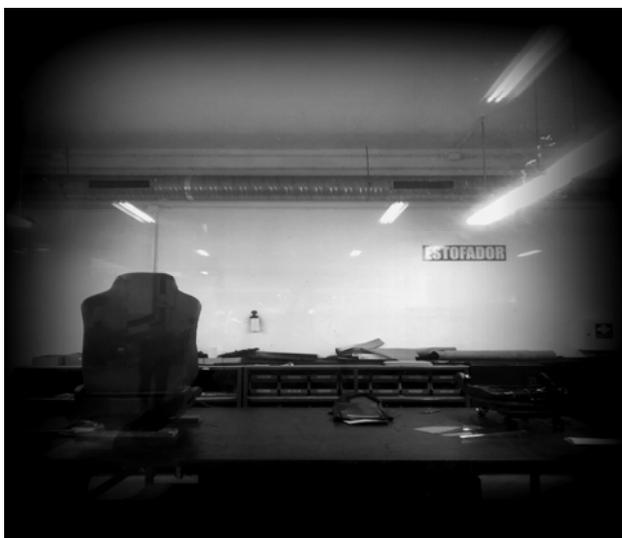
(IMA 39)

- Iluminação deficiente na secção de estofador, por exemplo a iluminação existente encontra-se nas extremidades da bancada de trabalho.

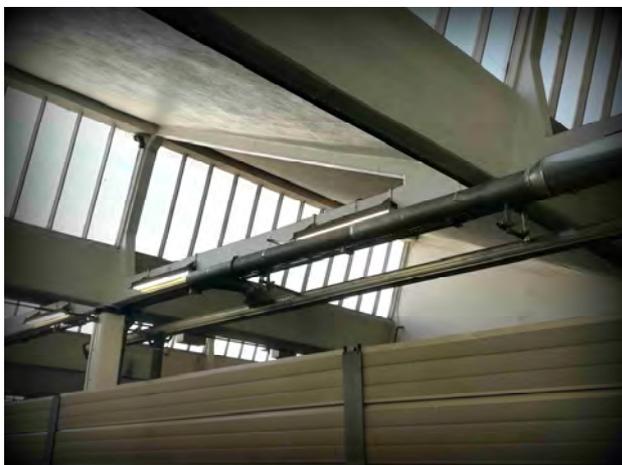
(IMA 49)

- **O recuo da conduta do ar, obstaculizou a passagem de luz artificial, já de si, insuficiente.**

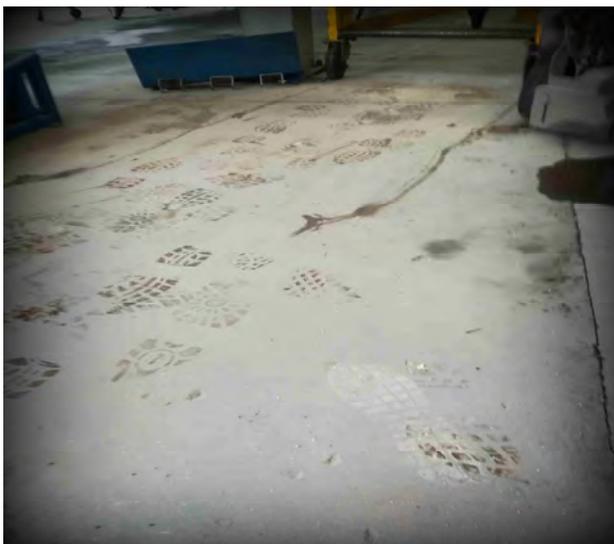
(IMA 50)

- A limpeza da oficina, nesta zona em particular, é claramente deficitária. É evidente a acumulação de pó;
- A renovação do ar não é eficiente.

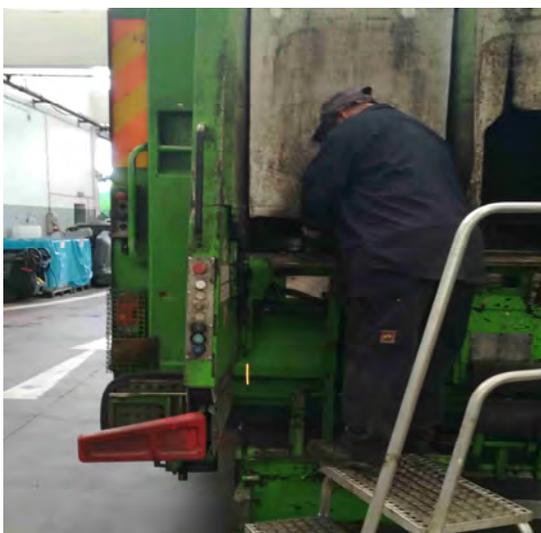
(IMA 51)

- Acresce neste sector, a falta de pessoal. Existem 6 soldadores, dos quais 3 estão à beira da reforma (já foram 27);
- Reparação urgente das máquinas e utensílios diários que impedem a realização das várias tarefas.

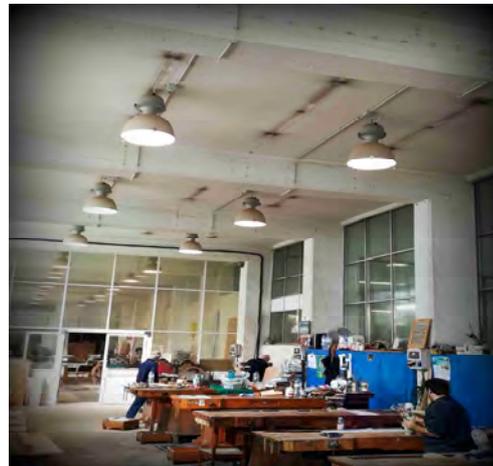
(IMA 54)

- A iluminação existente não é suficiente aos trabalhos a realizar.

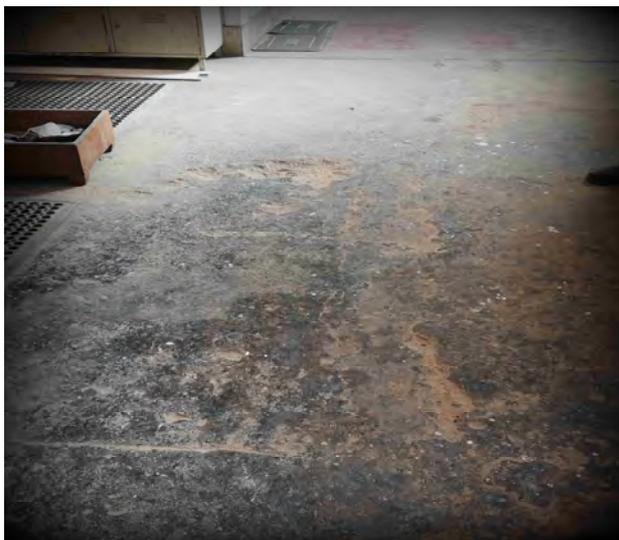
(IMA 55)

- O piso encontra-se bastante degradado.

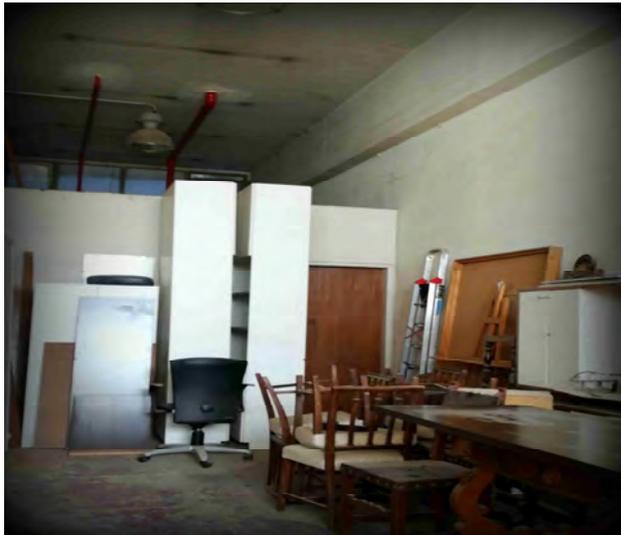
(IMA 56)

- A zona de armazenamento é claramente inadequada para este fim;
- A falta de luz é evidente e existe um degrau demasiado alto potenciador de acidentes.

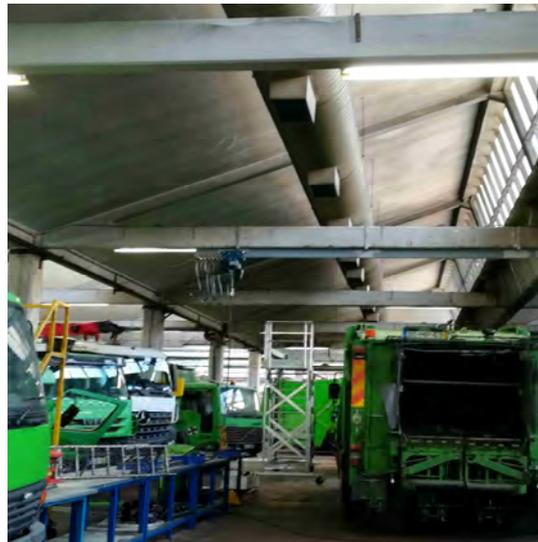
(IMA 57)

- Aliado à falta de iluminação necessária, o teto carece de pintura numa área considerável da oficina.

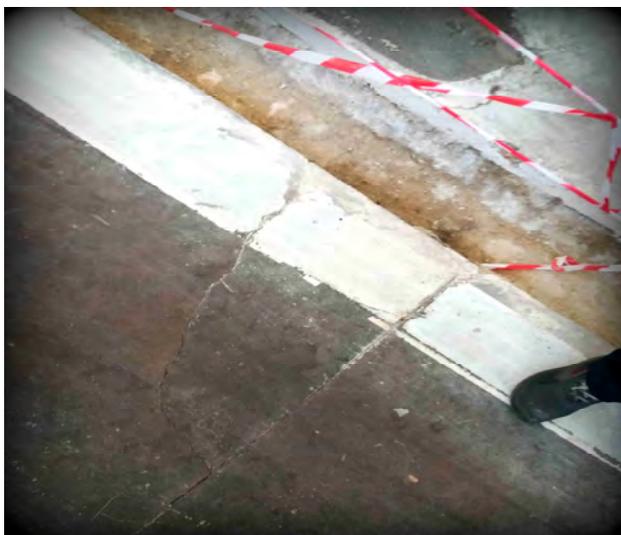
(IMA 58)

- O piso está a desabar em várias partes da oficina, necessitando intervenção regular e urgente.

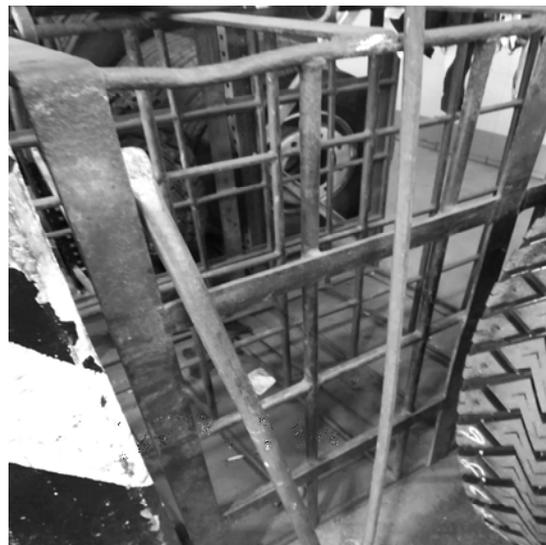
(IMA 63)

- Há falta de pessoal. São 4 trabalhadores, 2 de noite no piquete noturno, mais um 1 encarregado à beira da reforma.
- Apenas existe um equipamento para colocar pneus em manutenção.

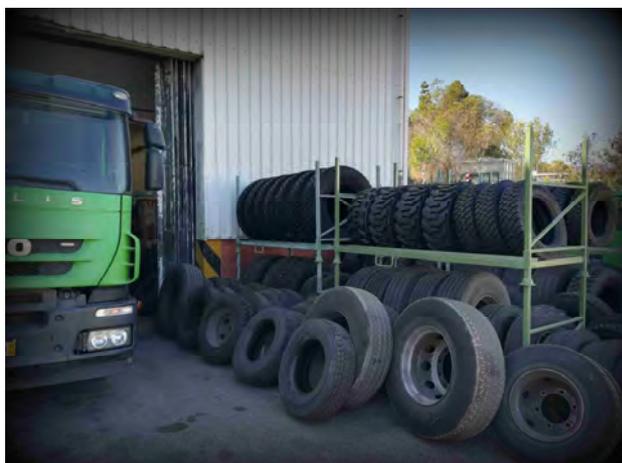
(IMA 65)

- O espaço, além de sobrelotado, é exíguo face aos trabalhos que aqui se realizam (no interior da oficina).

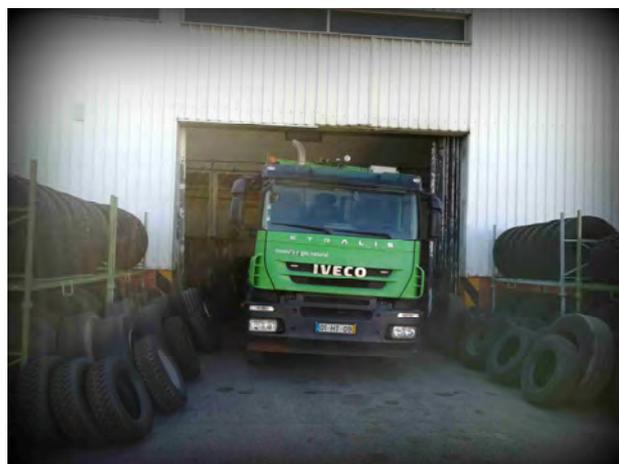
(IMA 66)

- O espaço, além de sobrelotado, é exíguo face aos trabalhos que aqui se realizam (no exterior da oficina).

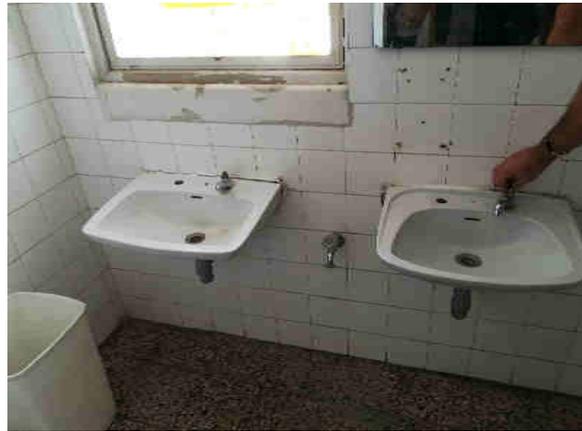
(IMA 71)

- Sanitários, junto ao Posto Médico, degradados. Não há conservação ou reparação, por exemplo, dos urinóis.

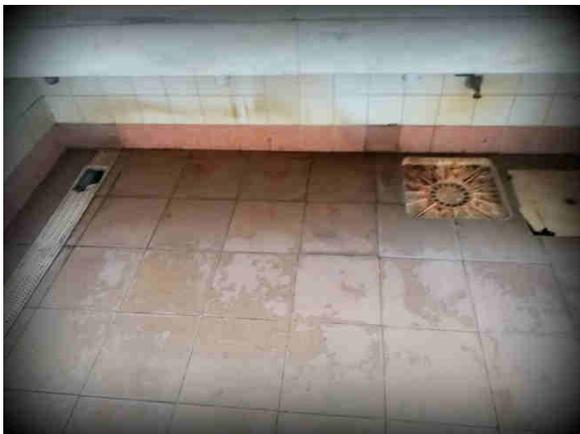
(IMA 72)

- Sanitários, junto ao Posto Médico, degradados. Torneiras por exemplo.

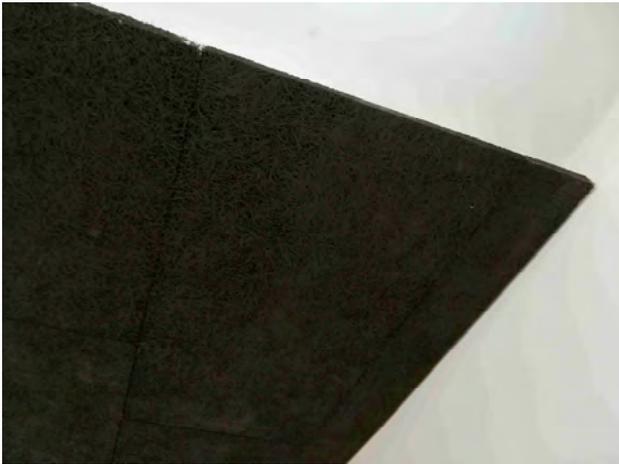
(IMA 81)

- Tecto falso, poroso de difícil limpeza e de cor escura, cuja localização deixa um espaço vazio que o separa do teto, permitindo a acumulação de lixo e pó;
- Nos WC's, não há suportes para os rolos de papel das mãos, nem para pendurar casacos e malas.

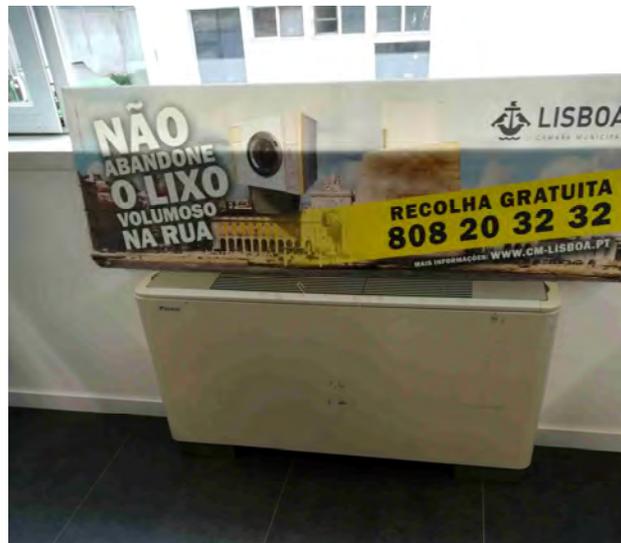
(IMA 82)

- Equipamentos de ar-condicionado inefficientes, obrigando a soluções "criativas";
- Nos sanitários femininos, alguns não têm caixotes para resíduos contaminados de fluídos corporais.

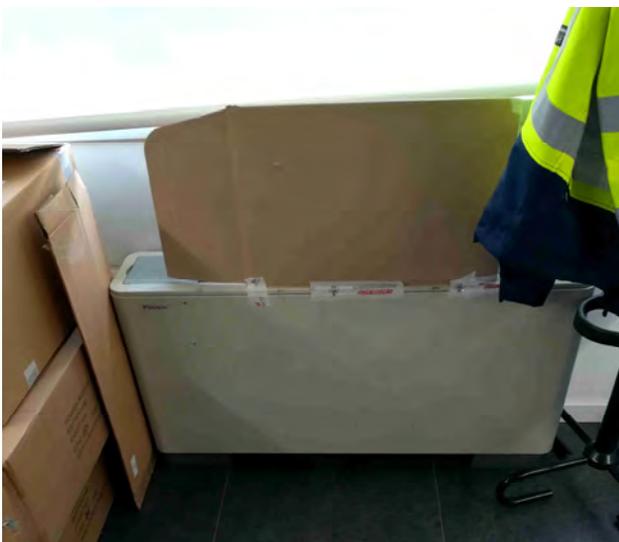
(IMA 83)

- Equipamentos de ar-condicionado inefficientes, obrigando a soluções "criativas".

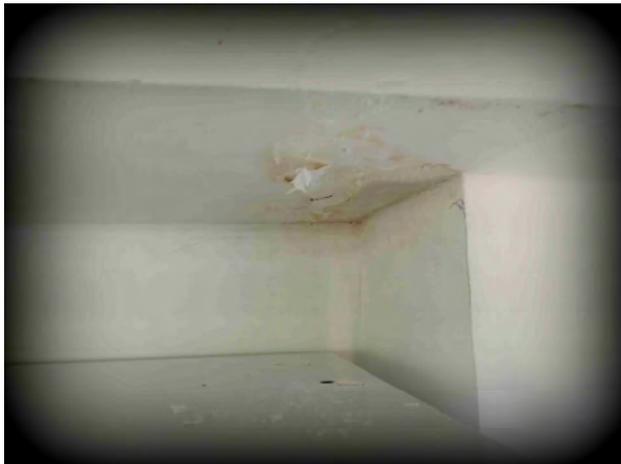
(IMA 84)

- Corredor, do lado que dá para as oficinas, com teto deteriorado.

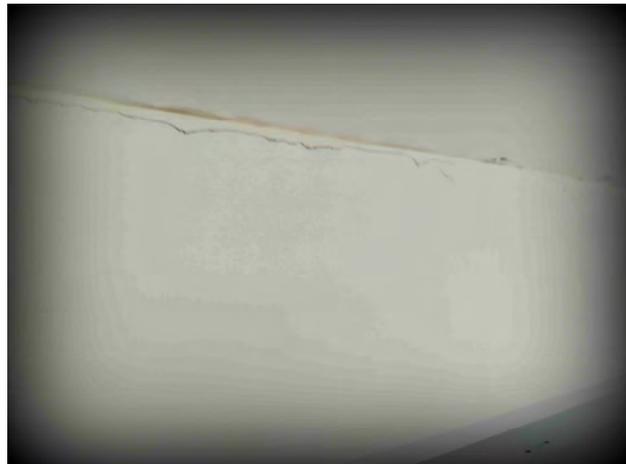
(IMA 85)

- Corredor, do lado que dá para as oficinas, com rachas no teto.

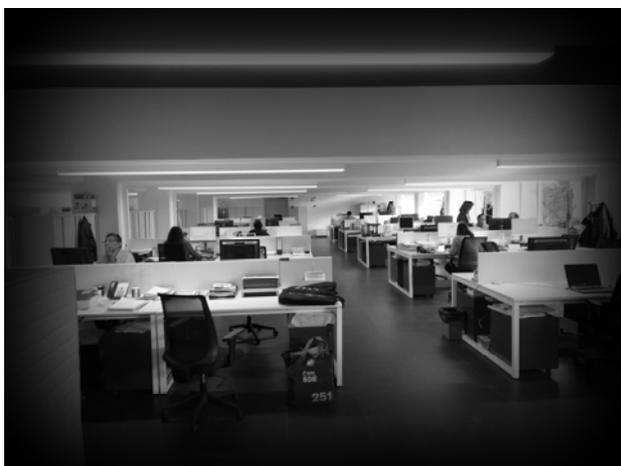
(IMA 86)

- Faltam técnicos em várias áreas, como a dos RH (só há 2 trabalhadores neste momento);
- Iluminação deficiente, havendo apenas um interruptor em cada extremidade dos postos de trabalho, não permitindo a regulação por todos os utilizadores.

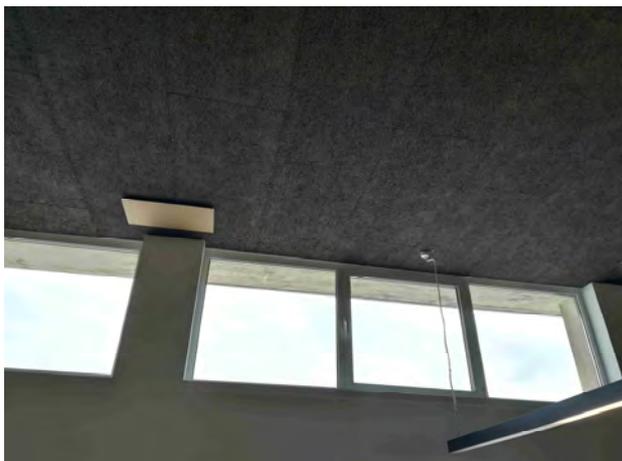
(IMA 87)

- Ventiladores tapados com cartão e problemas com os equipamentos de ar-condicionado.

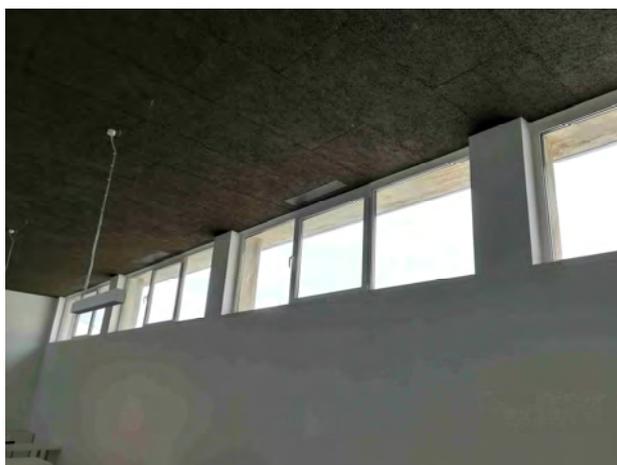
(IMA 88)

- Na zona da copa, as janelas estão a uma altura demasiado elevada que impede a sua abertura.

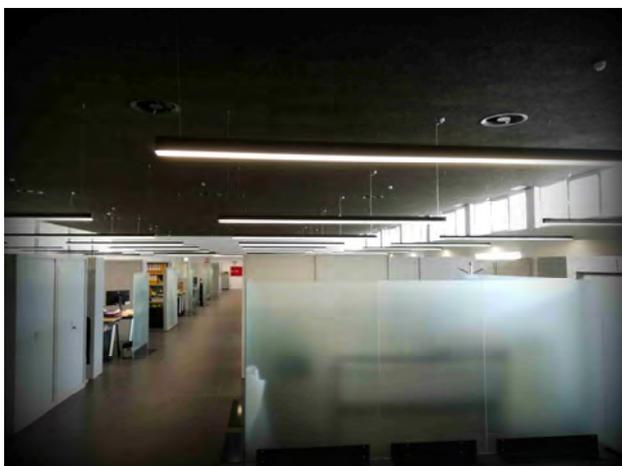
(IMA 89)

- Iluminação deficiente, com apenas um interruptor nas extremidades dos postos de trabalho;
- Faltam técnicos em várias áreas, como Engenheiros Mecânicos (são 3, quando já foram 10).

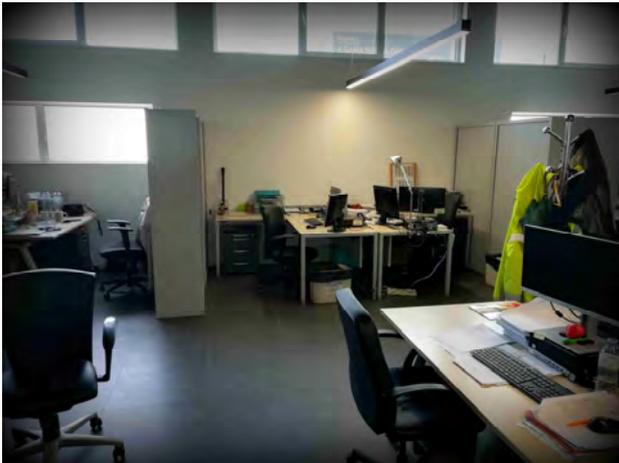
(IMA 90)

- Iluminação deficiente, com apenas um interruptor nas extremidades dos postos de trabalho;
- Ausência de separadores entre locais de trabalho;
- Inexistência de privacidade, mais grave no trabalho que envolve matérias sigilosas.

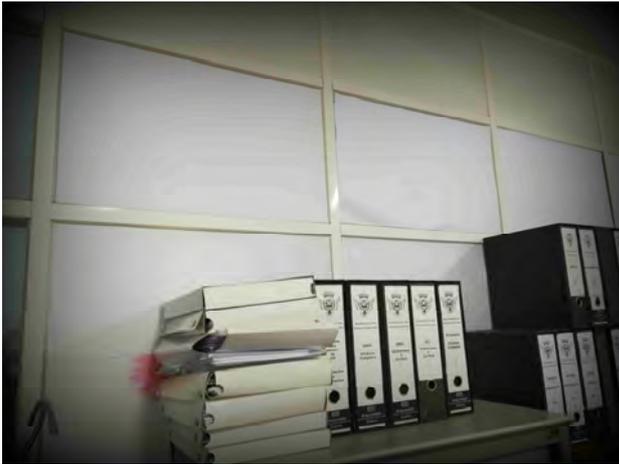
(IMA 93)

- Iluminação deficiente;
- Sala dividida (sala 43A) por um envidraçado tapado com papel.

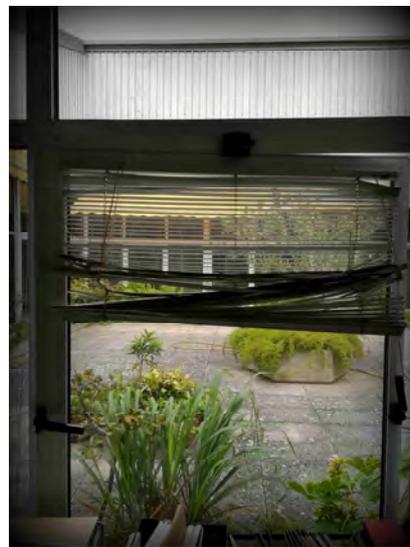
(IMA 94)

- Estores degradados, a necessitar de substituição (sala 42).

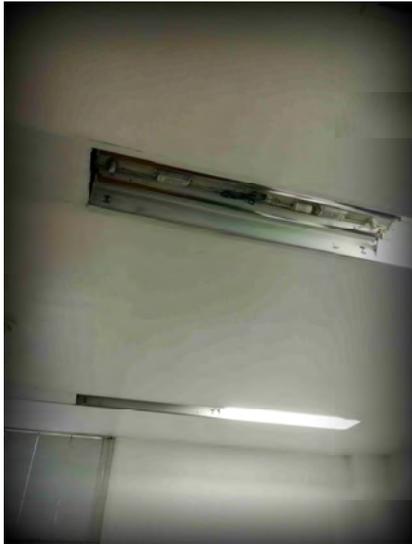
(IMA 95)

- **Iluminação deficiente, com várias lâmpadas inativas;**
- **Acresce o problema da humidade, transversal neste edificado.**

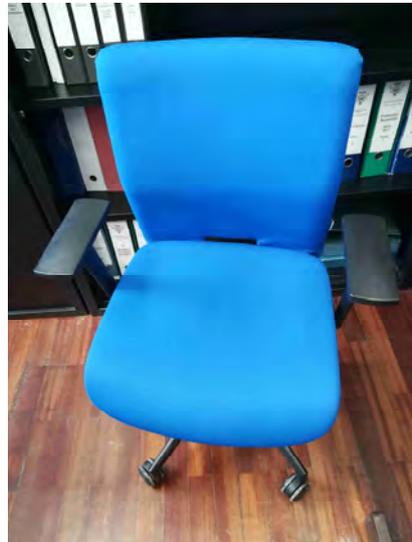
(IMA 96)

- **Cadeiras ergonómicas adquiridas ineficazes nos seus propósitos.**

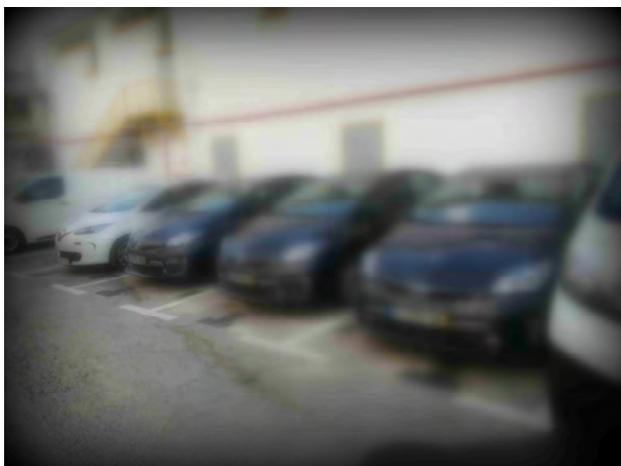
(IMA 97)

- **Com a existência do COR (DMHU/DLU), associado às obras em curso no CMO2, as acessibilidades e o estacionamento degradaram-se inexoravelmente;**
- **Existem viaturas (em leasing) paradas há largos meses que ocupam espaço desnecessariamente.**

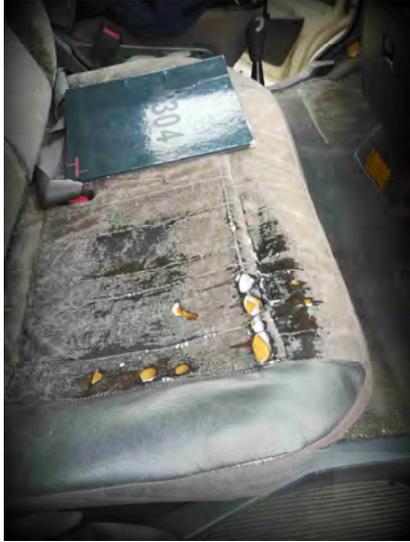
(IMA 100)

- Urge a renovação da frota deste sector. Existem 5 viaturas com matrícula de 2003;
- Estão degradadas, agravando a condição física dos trabalhadores.

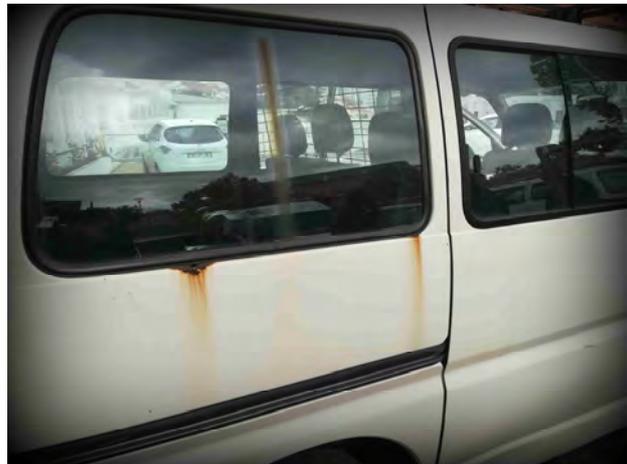
(IMA 101)

- Urge a renovação da frota deste sector. Apesar de existirem 3 viaturas com matrícula de 2017, não são suficientes face ao trabalho que é necessário realizar diariamente.

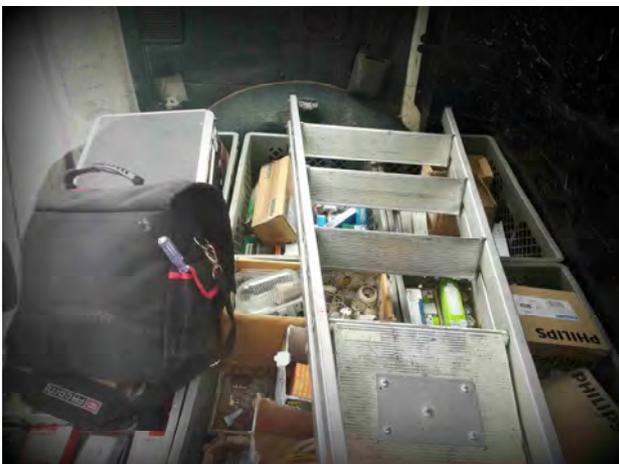
(IMA 102)

- As viaturas existentes (mais antigas e as mais novas), não estão preparadas para transportar adequadamente os materiais necessários ao trabalho a realizar.

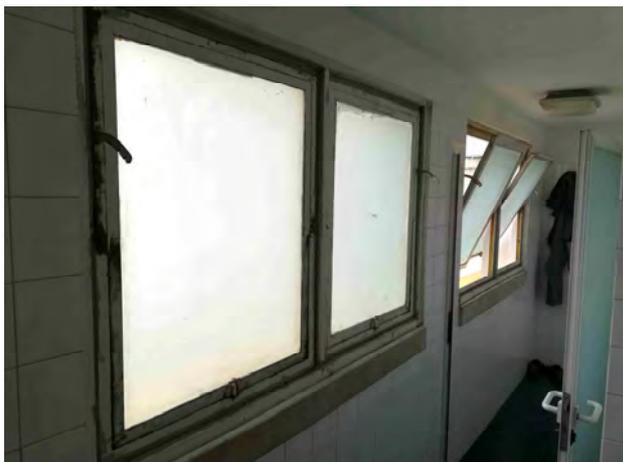
(IMA 103)

- A zona do balneário/chuveiros tem materiais degradados que carecem de substituição urgente, como as janelas;
- Só existem 2 chuveiros, número claramente insuficiente.

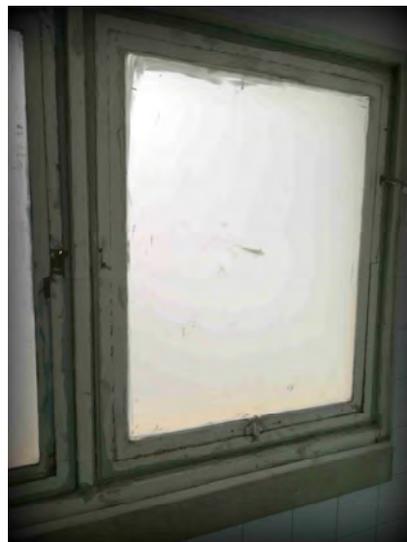
(IMA 104)

- Janelas degradadas na zona do balneário;
- Acresce que a zona dos vestiários está a 60mt de distância do balneário, noutra área da oficina.

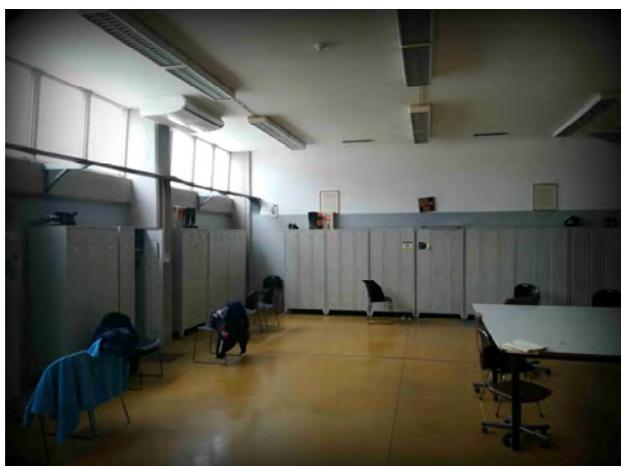
(IMA 105)

- Vestiário. Anteriormente armazém, adaptado para este fim.
- Obriga os trabalhadores a vestirem-se (ou despirem-se) num local muito afastado da zona onde tomam banho (a 60mt de distância).

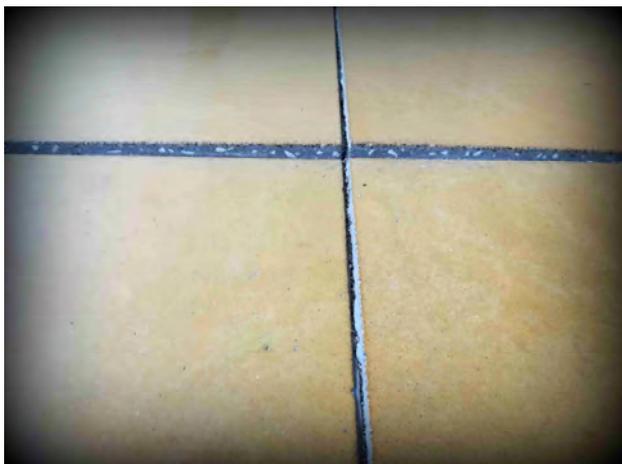
(IMA 106)

- **Piso desnivelado na zona do vestiário.**

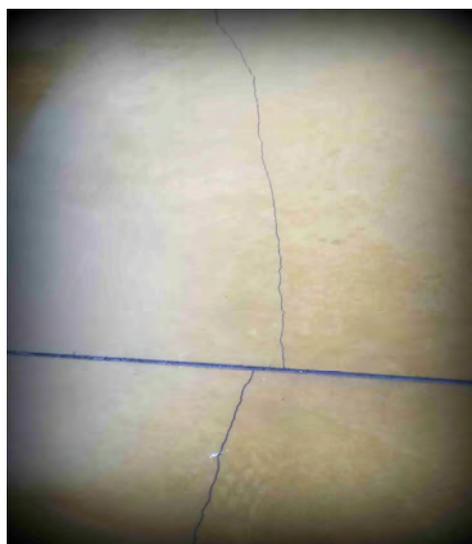
(IMA 107)

- **Piso com rachas na zona do vestiário.**

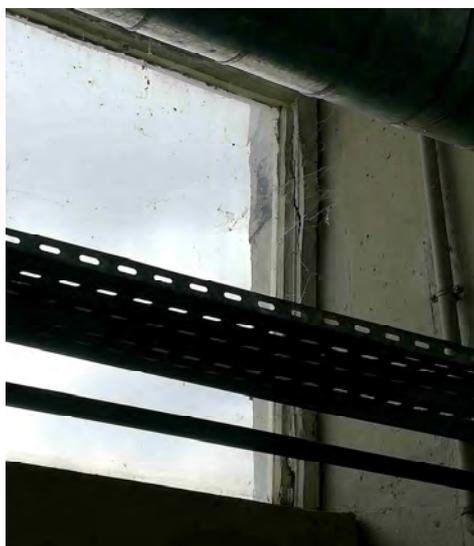
(IMA 108)

- **Limpeza inexistente ou deficiente na zona oficial.**

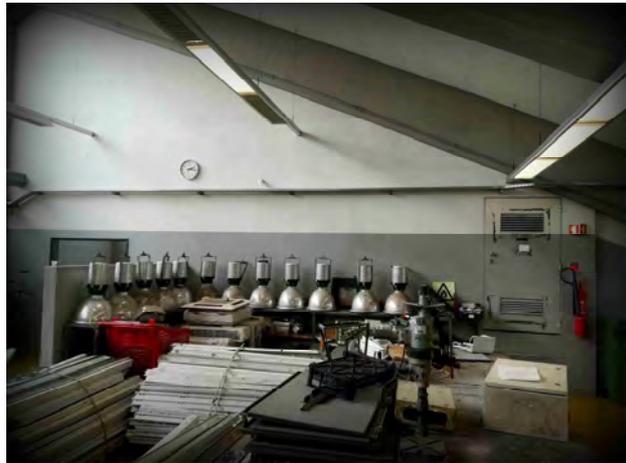
(IMA 110)

- **Organização desajustada do material na zona oficial.**
- **Acumulação de pó e sujidade.**

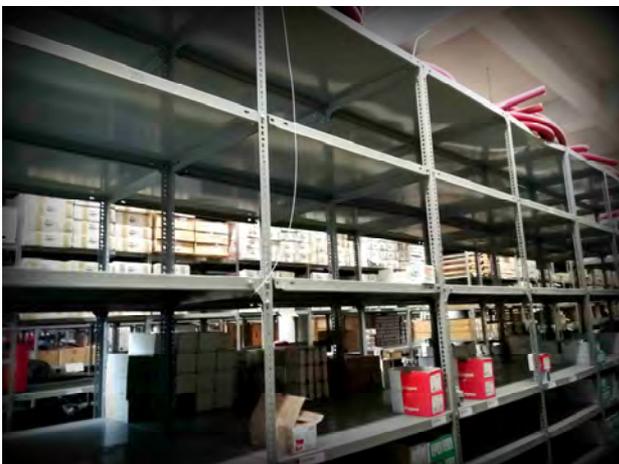
(IMA 114)

- No armazém da zona oficial, é evidente a carência de uma multiplicidade de materiais, indispensáveis ao trabalho que é realizado neste sector.
