ASSUNTO: Condições de trabalho nas instalações do Serviço Municipal de Proteção Civil.

Lisboa, 26 de setembro de 2019

A Direcção do STML

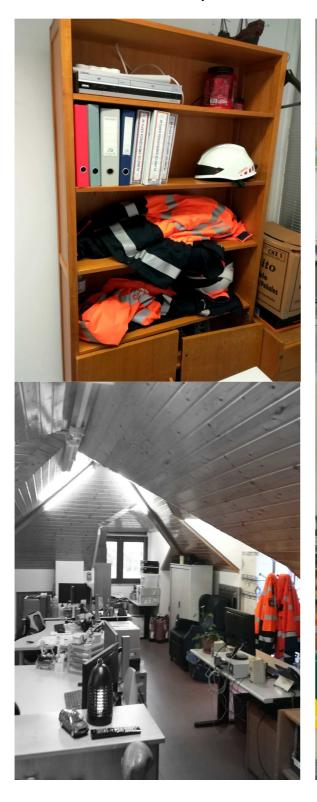
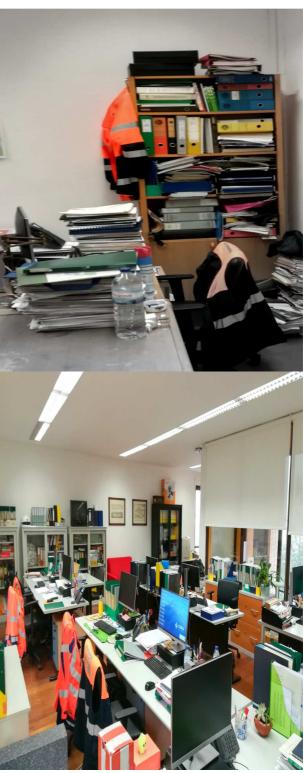
FOTOS 1 a 4

- **4.** Não existem cacifos para os operacionais guardarem os respetivos EPIs, os mesmos são pendurados nas cadeiras ou cabides nas salas de trabalho e o calçado de trabalho é guardado por de baixo das secretárias (ver ANEXO I FOTOS 1 a 4). Sublinha-se que devem ser disponibilizados aos trabalhadores chuveiros e vestiários que lhes permitam fazer a sua higienização, mudar e guardar o vestuário que não seja usado durante o trabalho de acordo com a NP1572-1978.

Ausência de cacifos onde se possam acondicionar adequadamente os EPI's

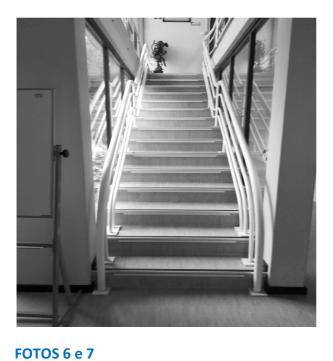
FOTO 5

- **5.** Os técnicos que realizam estes trabalhos não recebem, incompreensivelmente, o subsídio de risco, insalubridade e penosidade.
- **6.** Não existe sala de formação. Quando se torna necessário realizar ações desta natureza, as mesmas são dadas nas escadas do edifício (ver ANEXO I FOTO 5).

Ausência de sala de formação ou de reuniões alargadas. As reuniões são realizadas nas escadas, adaptadas para uma 'espécie' de anfiteatro.

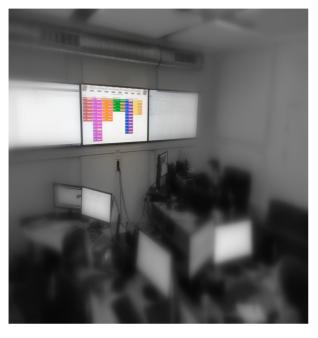
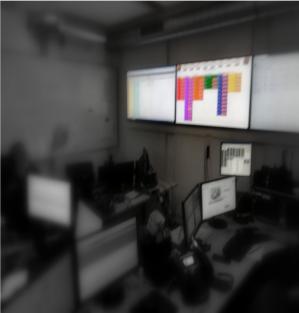
- **14.** Na **Central de Comunicação do SMPC**, o espaço é exíguo, sem insonorização adequada ao trabalho que aí se realiza. Soma-se a péssima qualidade do ar, sem equipamentos apropriados à sua filtragem e circulação. Relembra-se que as atmosferas de trabalho, bem como a das instalações comuns, devem garantir a saúde e o bem-estar dos trabalhadores.

- **15.** O número de trabalhadores na Central de Comunicações é claramente insuficiente face ao trabalho que é necessário realizar. Existem apenas quatro (4) técnicos, mais um elemento de uma corporação de bombeiros voluntários, nem sempre presente (ver ANEXO I FOTOS 6 e 7).

Sala de comunicações exígua, sem climatização ou insonorização adequados.

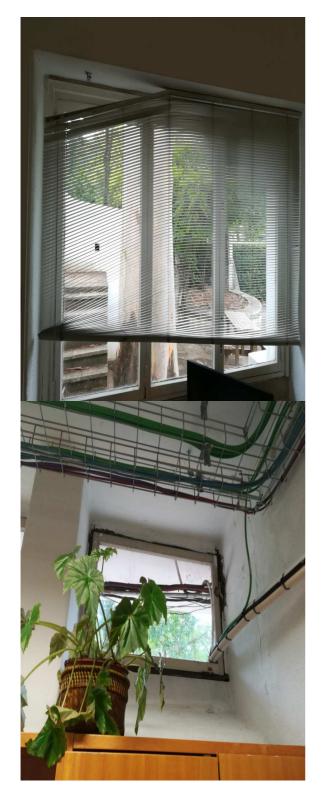
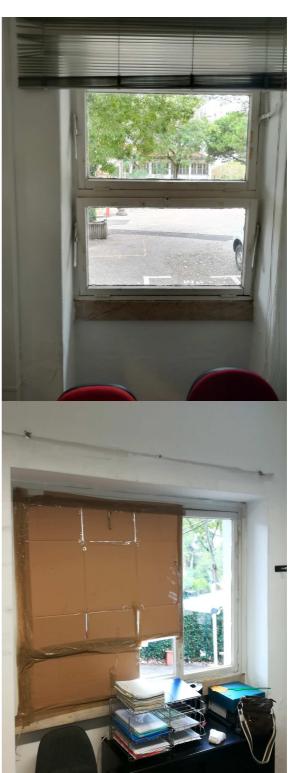
FOTOS 8 a 11

- 16. Na zona da secretaria, as janelas estão bastante deterioradas, não contribuindo em medida alguma para uma climatização adequada em função da época de estação (verão e/ou inverno) (ver ANEXO I FOTOS 8 a 11). Mais uma vez, salienta-se que os locais de trabalho, bem como as instalações comuns, devem oferecer boas condições de temperatura e humidade, de modo a proporcionar e defender o bem-estar e a saúde dos trabalhadores.

- **17.** Situação agravada pela inexistência de estores na maior parte dos casos. Os que permanecem encontram-se muito danificados (ver ANEXO I FOTOS 8 a 11).

Janelas desadequadas e estores inexistentes e/ou degradados.

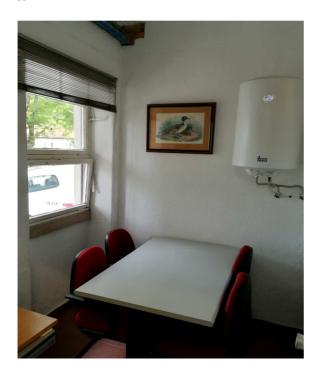
FOTO 12

- **19.** Não existe copa seca com espaço suficiente para os trabalhadores que trazem as suas refeições de casa. Demasiadas vezes tomam as suas refeições na secretária do seu posto de trabalho (ver ANEXO I FOTO 12).

Inexistência de copa seca. O espaço utilizado é exíguo e não pode ser considerado como tal.

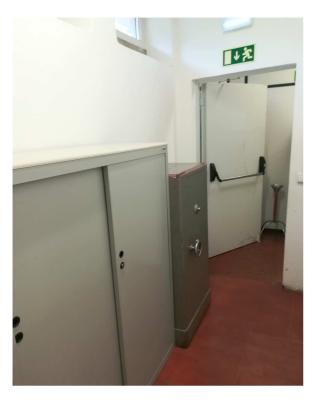
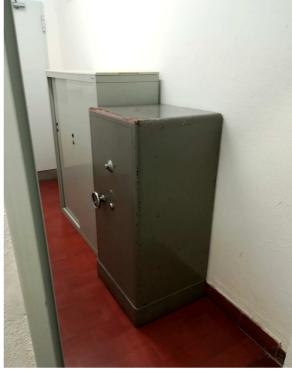
FOTOS 13 e 14

- **24.** As saídas de emergência estão mal sinalizadas e, em inúmeros casos, estão obstruídas por diversos tipos de mobiliário (estantes, cacifos, cofre, secretárias) (ver ANEXO I FOTOS 13 e 14). Salienta-se sobre este tema, a necessidade pelo cumprimento legal em matéria de regime jurídico sobre segurança contra incêndios em edifícios (SCIE).

Saídas de emergência obstaculizadas por mobiliário diverso.

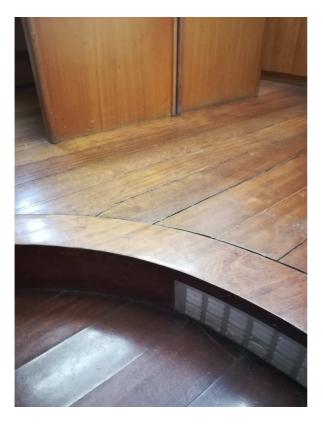
FOTO 15

- **25.** Na sala de informática, o pavimento encontra-se em mau estado, além de haver um degrau que possibilita e potencia a probabilidade de queda de trabalhadores que aí se deslocam (ver ANEXO I FOTO 15).

Degrau potenciador de acidentes na sala de informática.

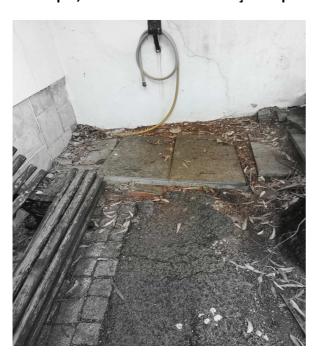
FOTO 16

- **26.** As escadas do edifício, ou têm uma altura demasiado elevada, ou são demasiado íngremes e estreitas, alteando a probabilidade de acidentes.
- **27.** A tampa de saneamento, no exterior do edifício do SMPC, mas no interior do Complexo Municipal, encontra-se em mau estado, potenciando, entre outros problemas, o risco de queda (ver ANEXO I FOTO 16).

Tampa do saneamento, exterior ao edifício do SMPC, mas no interior do Complexo Municipal, em estado de conservação deplorável.
