RELATÓRIO DA VISITA DA ÁREA DE S.S.T ÀS INSTALAÇÕES DO QUARTEL DA ENCARNAÇÃO

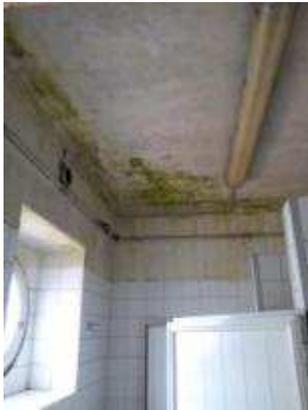
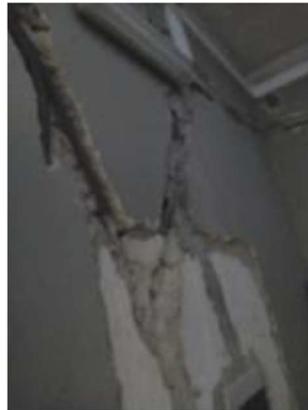
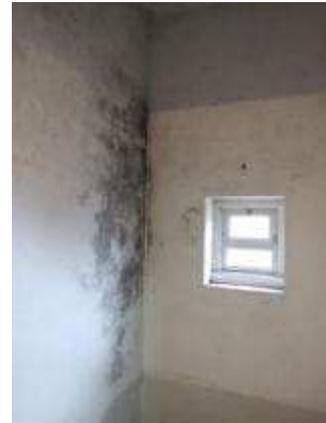
- **Tetos e paredes** - com infiltrações de água, condensações, humidades e fissuras, nomeadamente nas instalações sanitárias/balneárias e no edificado zonas interiores e exteriores. Carência de higienização e limpeza.

- ✓ Proceder a obras de reabilitação, destinadas à recuperação e beneficiação do edifício, suprimindo as anomalias identificadas. Reparação de paredes e tetos, correção de infiltrações e humidades,; pinturas; substituição dos mosaicos partidos nos pavimentos. Proceder à reparação dos equipamentos das instalações inutilizados, tais como janelas, vidros, sanitas, lavatórios urinóis, etc.
- ✓ Prever operações de limpeza periódica em paredes, tetos, pavimentos, janelas, luminárias e equipamentos de uso não diário. Limpeza diária de planos de trabalho e seus utensílios ou equipamentos de uso diário, limpeza e desinfeção de Instalações higienosanitárias, como vestiários, balneários, retretes e urinóis, camaratas.
- ✓ Pocer a uma verificação de toda a instalação elétrica e de equipamentos elétricos entre outros (fogões, caldeiras, aparelhos de ar condicionado). Suprimir cabos electricos

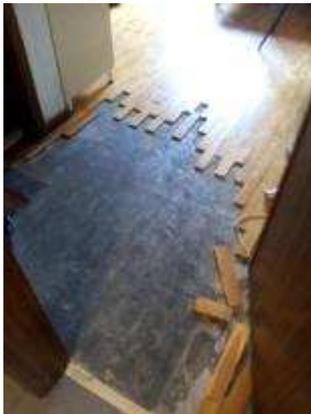
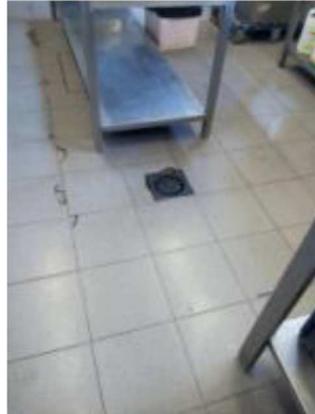
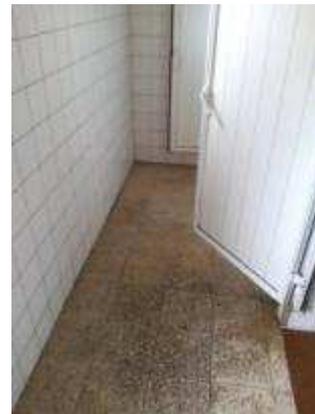
- **Pavimentos** - descolamentos de revestimentos mosaicos, mosaicos partidos, nomeadamente na zona da entrada principal, no bar, na cozinha e na camarata subchefes masculino; Carência de higienização e limpeza.

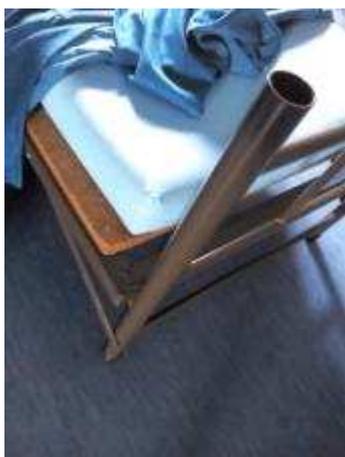
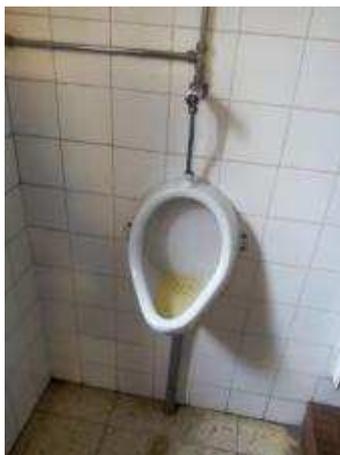
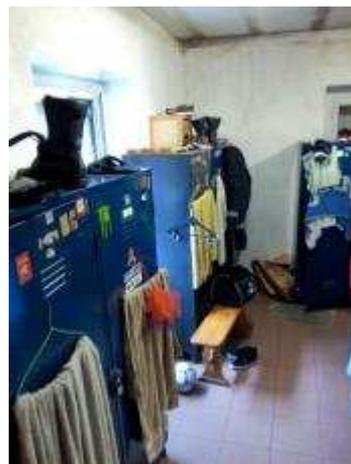
- Deficiências na higienização e limpeza da instalações no geral, não existe evidência da periodicidade da higienização/desinfecção das instalações sanitárias/balneários/ vestiários e camaratas. Nem evidências de higienização/desinfecção de colchas, colchões e estrados. Falta de armários/cacifos o que evidencia muita desarrumação e não permite uma limpeza eficaz. Falta de armário/cacifo para o trabalhador da limpeza.

- ✓ Os Vestiários, balneários e sanitários, devem ser organizados de modo a estabelecer um circuito de vestiários-balneários-sanitários, com separação por sexo (masculino e feminino); devem ser bem iluminados e ventilados, possuir antecâmara de vestir, ter armários individuais possíveis de fechar à chave e assentos em número suficiente para os seus utilizadores. Nos vestiários deve ser prevista uma zona de sujos.

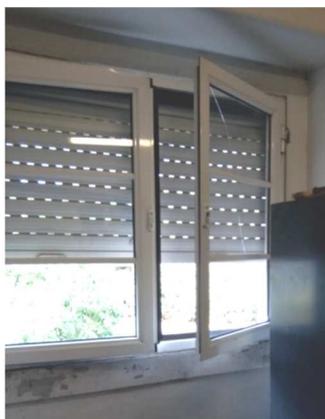
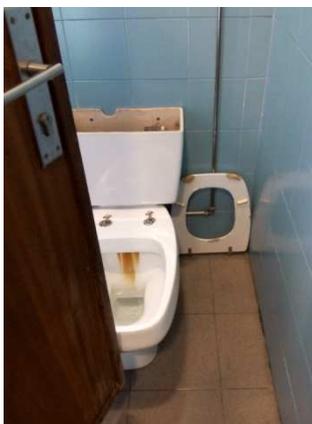
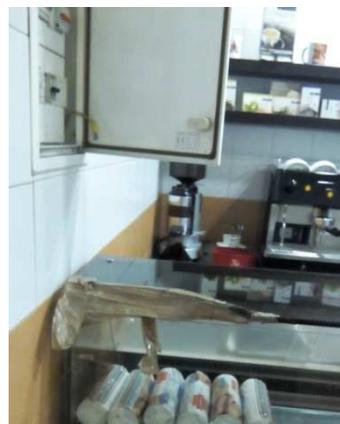
➤ Mau funcionamento ou avaria de janelas; torneiras, autoclismos, sanitários, aquecimento, existência de vários vidros das janelas partidos ; balcão do bar com vidro partido e várias janelas com manípulos danificados que não permitem a sua utilização e alguns estores que não funcionam. Instalações sanitárias com equipamentos avariados/partidos muitas sem luz elétrica.

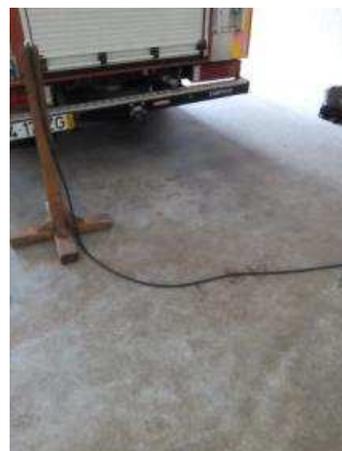
➤ Existência de cabos elétricos a atravessar zonas de circulação, por localização inadequada das tomadas elétricas destinadas a conectar as viaturas.

➤ Não existe sistema de exaustão de gases de escape na garagem, a necessidade de manter viaturas ligadas na mesma provocam a libertação de gases que entram nas camaratas piso superior através da vara de emergência.

- espalhados no chão, dotar as tomadas elétricas de proteção adequada. Prever um plano de verificação/manutenção periódica para este tipo de equipamento.

- ✓ Instalar , na garagem, um sistema de desenfumagem para evitar a acumulação de gases de escape e a sua propagação para as camaratas sitas no piso superior.

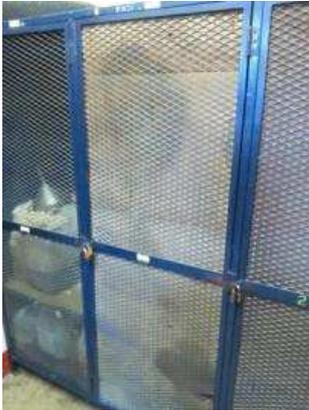
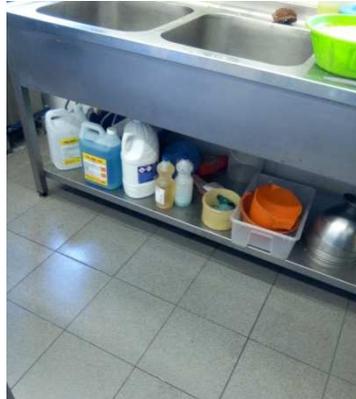
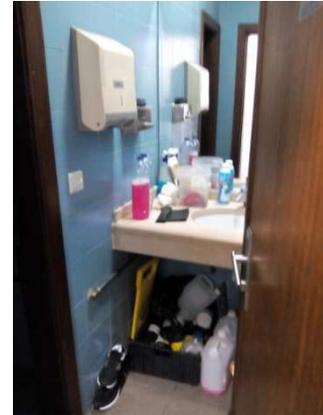
- Espaços reservados para arrumação de produtos químicos não cumprem os requisitos mínimos de segurança.

- ✓ A armazenagem dos produtos ou substâncias incómodos, insalubres, perigosos, tóxicos, ou infectantes deve ser efectuada em compartimento próprio, não comunicando directamente com os locais de trabalho ter as seguintes características: sistema de ventilação eficiente, de modo a impedir acumulação perigosa de gases e vapores; Fechar hermeticamente, de modo a evitar que os locais de trabalho sejam inundados pelos cheiros, gases e vapores; O pavimento possuir uma bacia de retenção em caso de derrame; estar dotado de prateleiras adequadas para a tipologia do produto.

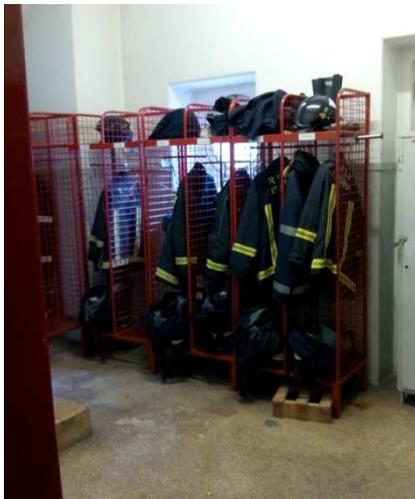
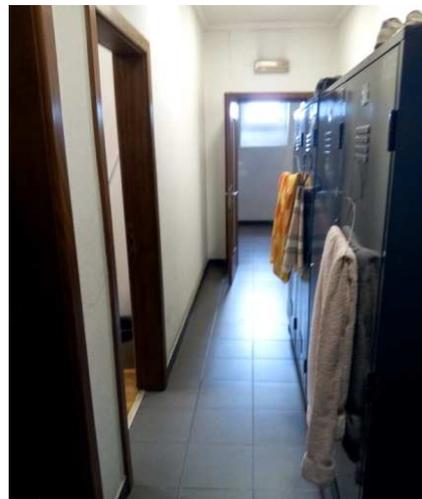
- Espaço destinado a colocação dos EPis fatos de fogo é bastante reduzido não permite que os trabalhadores se equipem em segurança. Corredores obstruídos por cacifos/armários nos acessos às camaratas.

- ✓ Retirar os armários dos corredores de forma a garantir que as vias de circulação permaneçam livres garantindo a circulação fácil e segura das pessoas.

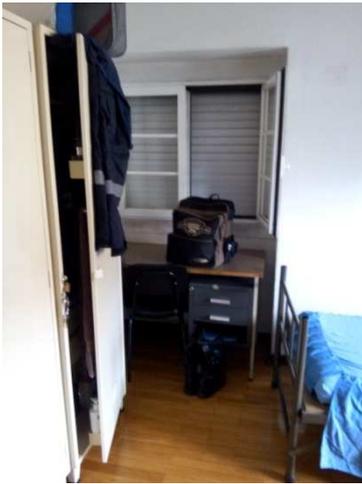
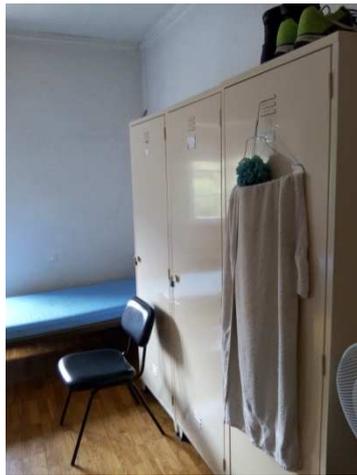
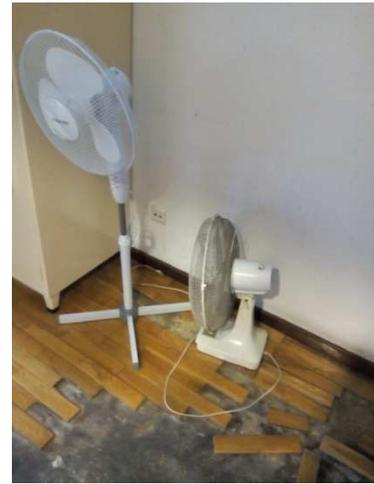
- Quartos destinados aos sub chefes (masculinos/femininos) com armários de roupa de trabalho, toalhas húmidas e calçado em cima dos armários, junto das camas. Ventilação inadequada. Pavimento degradado e águas no chão junto dos duches.

- ✓ As Camaratas (para ambos os sexos) anexas aos balneários, com ligação através de uma antecâmara servidas por instalações sanitárias de apoio. A capacidade das camaratas depende do número de camas reservada ao setor masculino e ao feminino devendo ser fruto, não só da realidade verificada no quartel, mas também, e tanto quanto possível, na previsão de um futuro médio prazo; a área por cama é de 4,5 m², devem possuir boa ventilação e iluminação naturais.

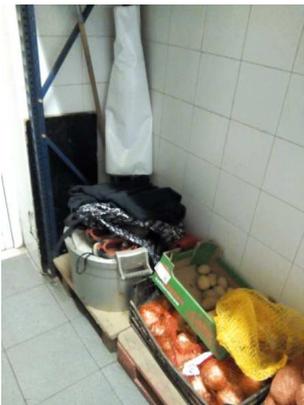
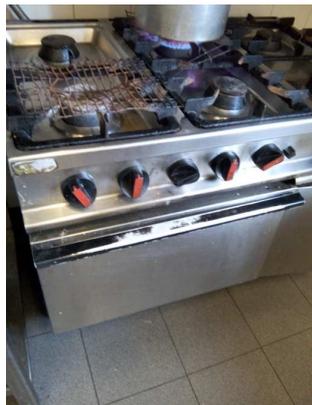
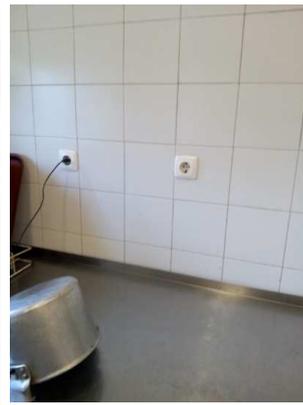
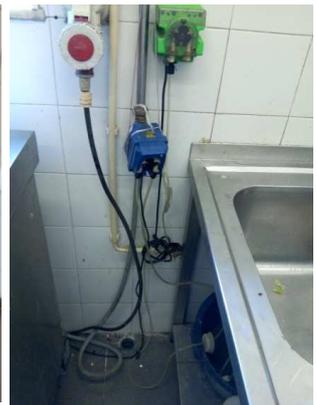
- Existem extintores no piso da entrada e na cozinha, no entanto não foi efetuada a verificação anual obrigatória. Inexistência de extintores nas restantes instalações; iluminação de emergência deficiente, alguns locais não possuem iluminação de emergência. Não existe sinalização de segurança e emergência.
- Espaços reservados para arrumação de produtos alimentares, utensílios de cozinha não cumprem os requisitos mínimos de segurança alimentar. Os equipamentos apresentam-se em mau estado e sem evidências de controlo/manutenção periódica. A instalação eléctrica não cumpre os requisitos obrigatórios (cabos eléctricos no chão e tomadas junto de água sem protecção estanque).

- ✓ Dotar as instalações de meios de combate a incêndio uniformemente distribuídos, sinalizados, desimpedidos e verificados no prazo de utilização. Prever instalação de iluminação de emergência e sinalização de segurança

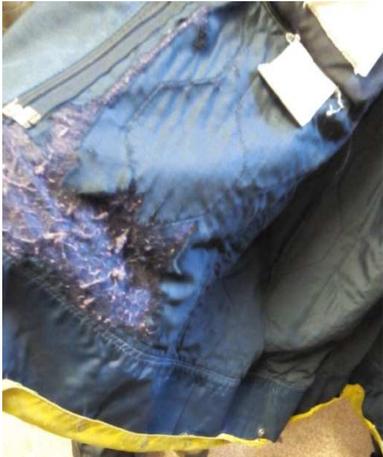
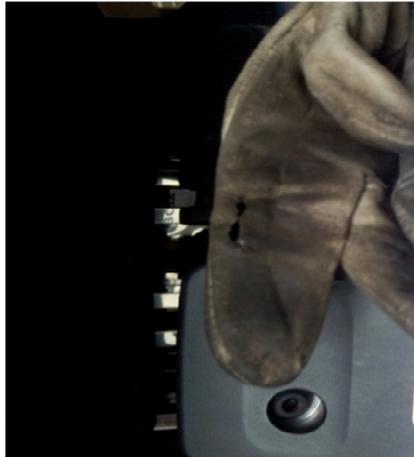
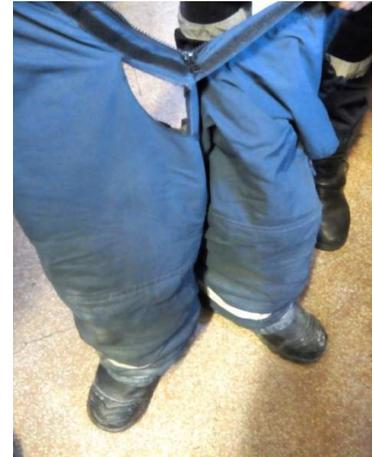
- Equipamentos de proteção Individual (fatos de fogo, luvas e calças) em mau estado ou inexistentes.

- ✓ Deverá ser prioritário garantir equipamentos de proteção individual aos trabalhadores. Estes equipamentos devem ser identificados/selecionados pela área da Saúde e Segurança no Trabalho e pelos Representantes dos trabalhadores para a SST.

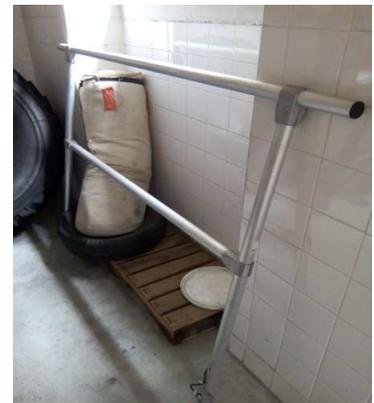
- Existência de um guarda corpos para utilizar na plataforma da viatura de desencarceramento, que não pode ser utilizado por enexistência de apoio na viatura para o colocar/transportar.

- ✓ Providenciar a colocação/utilização do guarda corpos para a plataforma da viatura de desencarceramento.
- ✓ Implementar as necessárias alterações para cumprimento legal no que se refere a acessibilidades de pessoas com mobilidade reduzida.
- ✓ Assegurar a Segurança e Higiene Alimentar no refeitório, cumprindo os pré-requisitos e os princípios do HACCP (Harzard Analysis and Critical Control Points). A qualidade e salubridade dos alimentos e a da sua disponibilidade junto dos consumidores finais em condições de segurança, sem risco de provocarem doença por contaminação biológica e/ou química e/ou física.
