ANEXO I

Complexo Municipal dos Olivais 2

COMPLEXO MUNICIPAL DOS OLIVAIS 2

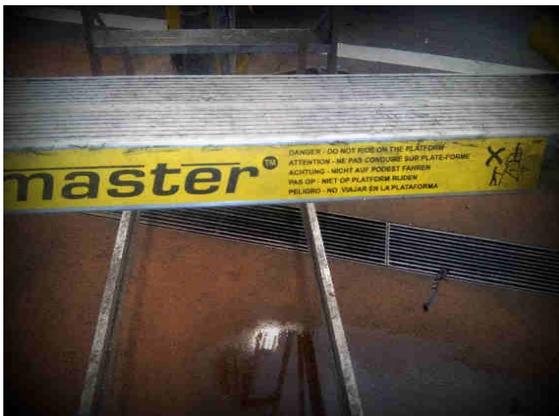
(IMA 11)

- Existem equipamentos de trabalho, nomeadamente plataformas elevatórias e escadas, que não cumprem as normas de segurança, não têm indicações escritas em português, não têm marcação de altura e não possuem sistema de travagem de rodas quando em utilização;
- Há apenas 3 trabalhadores, incluindo os necessários para o piquete noturno;

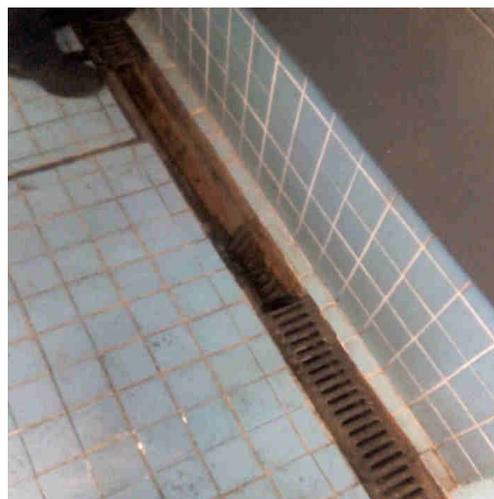
(IMA 12)

- Pavimento com buracos por falta de grelhas de escoamento, com risco de acidente;
- Urinóis que entopem recorrentemente.

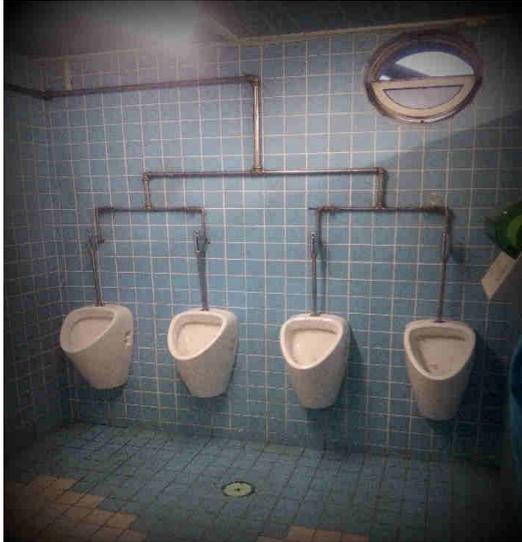
(IMA 13)

- Ausência de sanitas;
- Torneiras em mau estado;
- Urinóis que entopem recorrentemente.

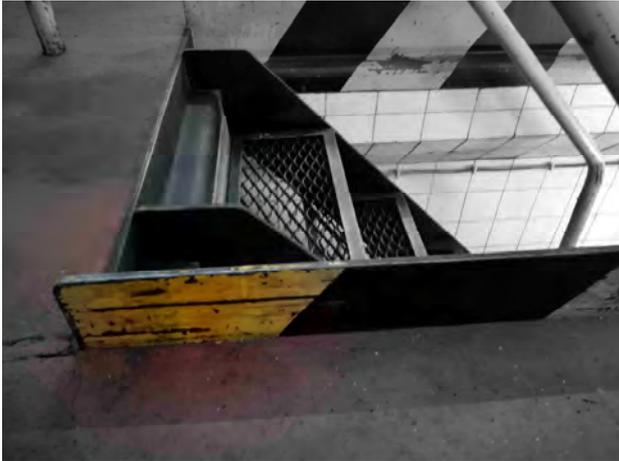
(IMA 17)

- Laterais no acesso às 'fossas' sem a altura de proteção exigida.

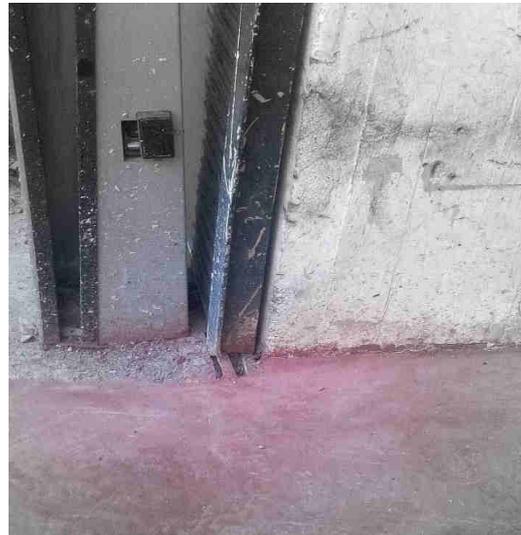
(IMA 21)

- **Portão inoperacional de acesso às oficinas.**

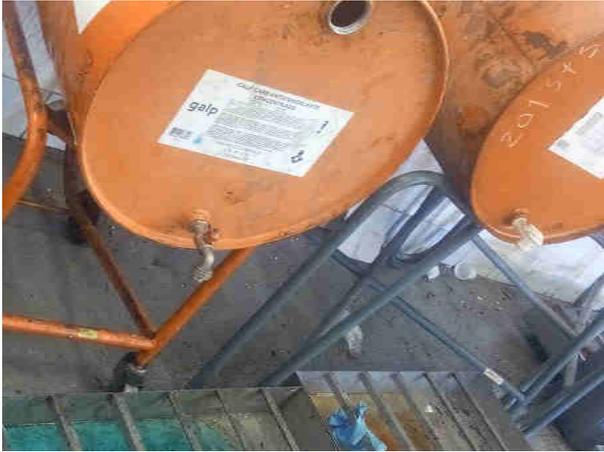
(IMA 26)

- **Produtos químicos sem bacias de retenção adequadas.**

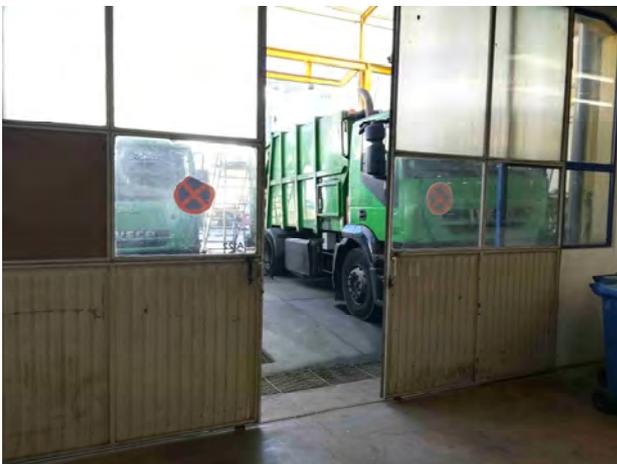
(IMA 28)

- **Portão velho a necessitar de substituição urgente.**

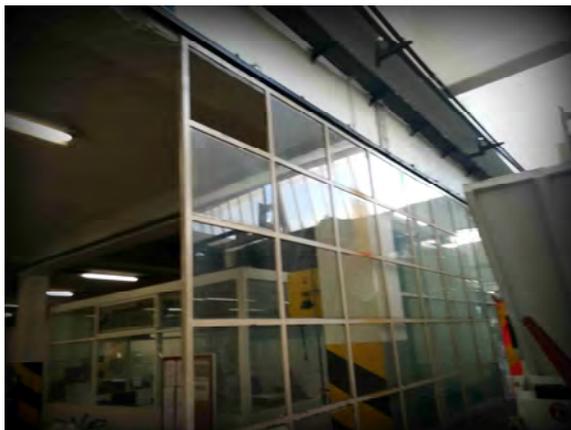
(IMA 29)

- **Portão velho (para o sector de bate-chapa) em risco de cair (seguro apenas por dois parafusos) a necessitar de substituição urgente.**

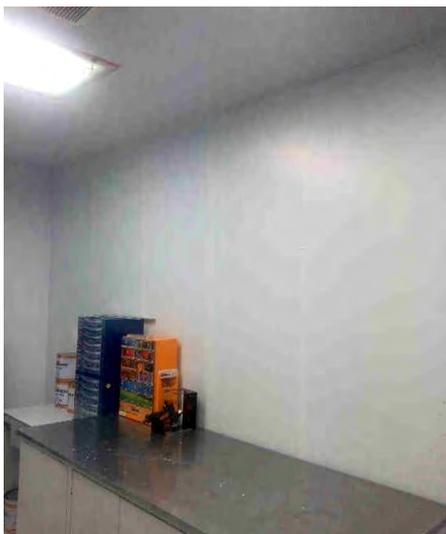
(IMA 32)

- Na cabine de misturas de tintas não existe exaustão localizada por cima da bancada.
- Apenas existe exaustão geral do espaço que não é suficiente, notando-se cheiros intensos nesta área.

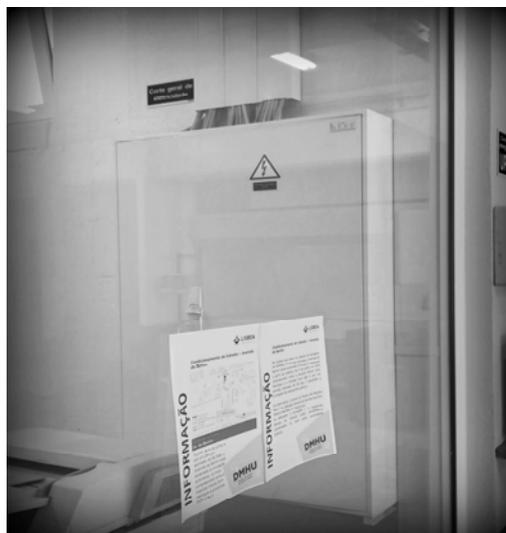
(IMA 40)

- No local destinado ao controlo de materiais do armazém ('armazém vertical'), dentro do local de trabalho, existe uma caixa de energia. Este armário deveria estar em local acessível e fora da sala.

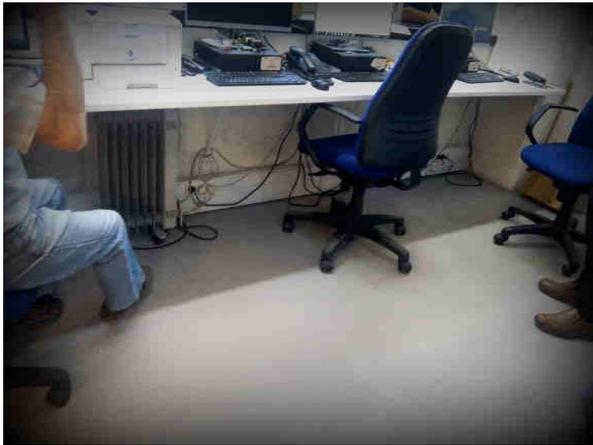
(IMA 41)

- **Postos de trabalho com cabos elétricos sem proteção;**
- **Não existe climatização do espaço nem ventilação.**

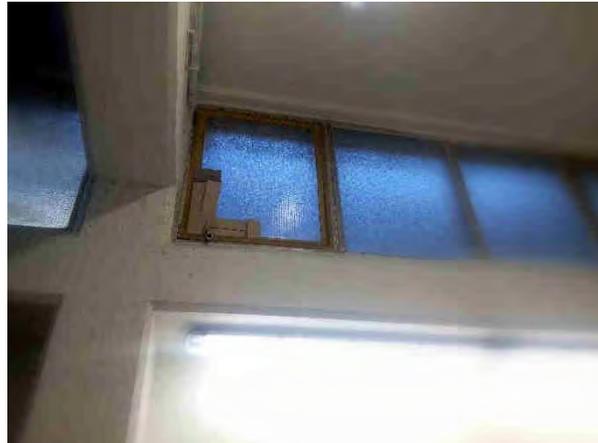
(IMA 42)

- **Chove dentro das instalações (porque colocaram uns tubos na janela supostamente para inserir um sistema de abertura).**

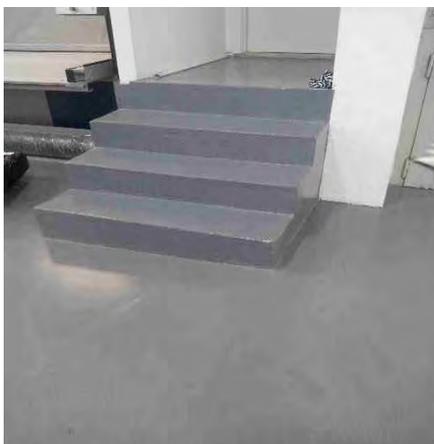
(IMA 43)

- **Escadas sem corrimão.**

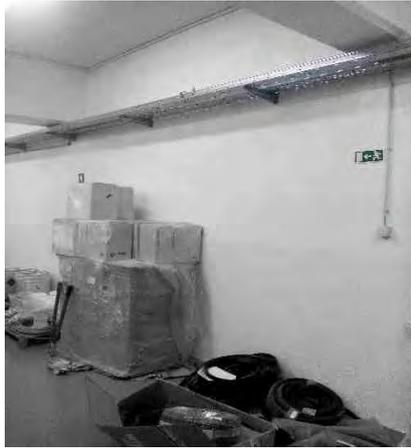
(IMA 44)

- Sinalética de segurança não respeita as normas em vigor (deveriam ser sinais de tipo 'bandeira' e maior dimensão).

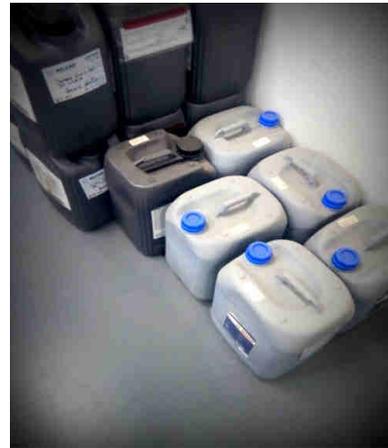
(IMA 45)

- Produtos químicos armazenados no chão e em prateleiras não adequadas;
- Inexistência de bacias de retenção.

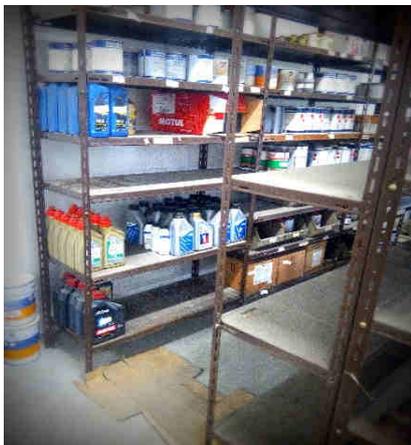
(IMA 46)

- Produtos químicos armazenados no chão e em prateleiras não adequadas;
- Inexistência de bacias de retenção.

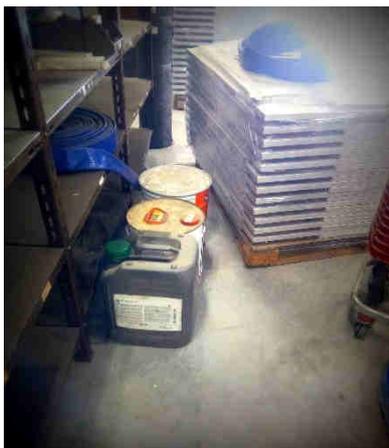
(IMA 47)

- **Produtos químicos armazenados no chão e em prateleiras não adequadas;**
- **Inexistência de bacias de retenção.**

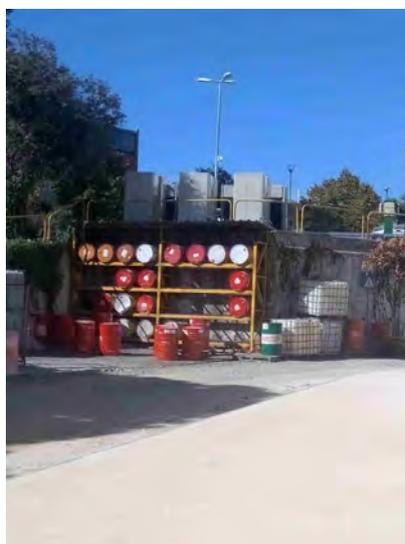
(IMA 48)

- **Produtos químicos armazenados em locais inadequados;**
- **Inexistência de bacias ou zona de retenção.**

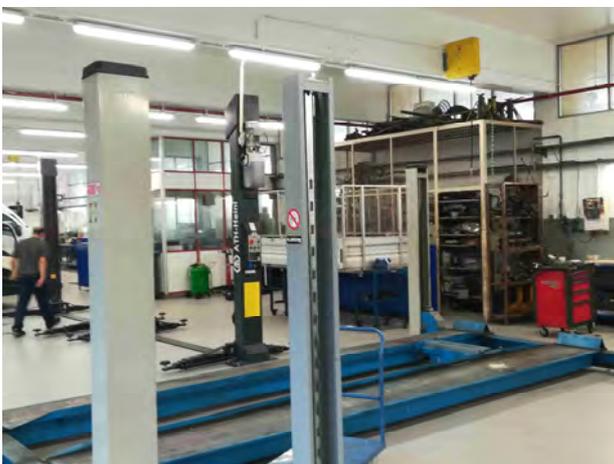
(IMA 52)

- Área totalmente renovada;
- Contudo, há falta de pessoal, existindo apenas 4 mecânicos.

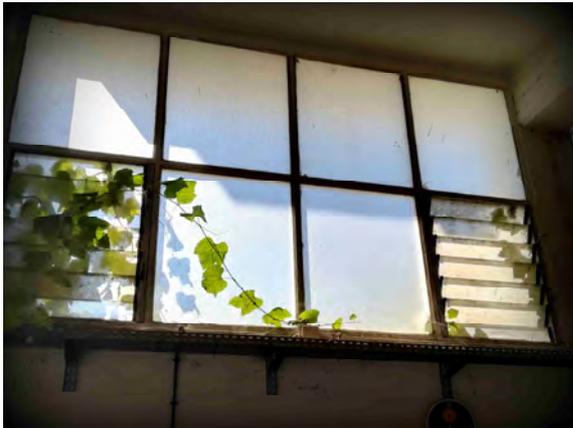
(IMA 53)

- As janelas estão velhas e carecem de substituição;
- Não há equipamento de ar-condicionado ou de extração de ar.

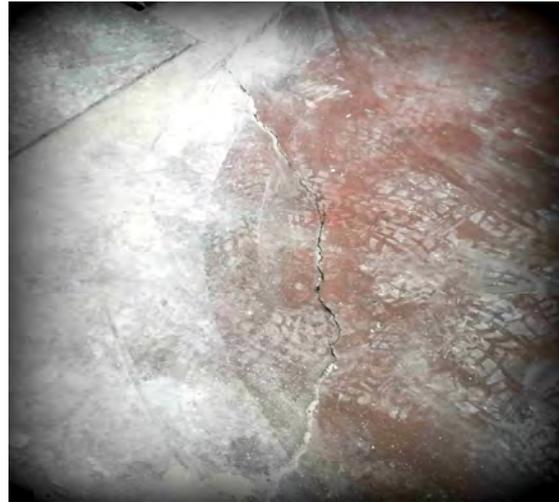
(IMA 58)

- O piso está a desabar em várias partes da oficina, necessitando intervenção regular e urgente.

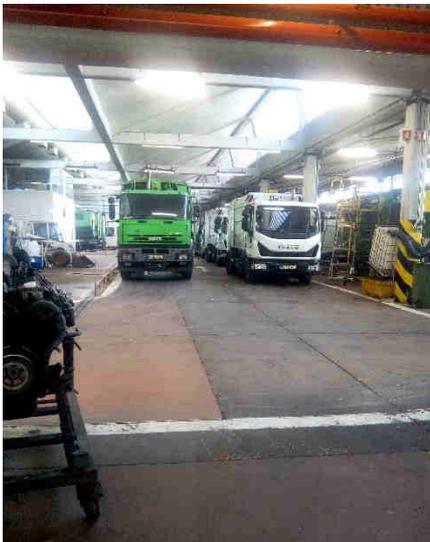
(IMA 59)

- O piso está a desabar em várias partes da oficina, necessitando intervenção regular e urgente.

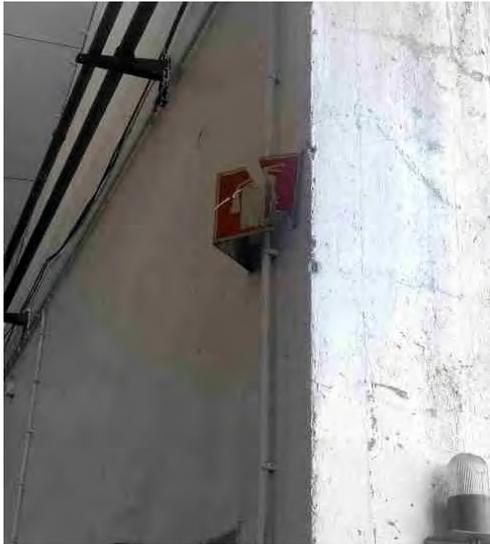
(IMA 61)

- Sinalética de emergência em local pouco visível;
- Acresce a sujidade que a torna ainda mais imperceptível;
- Problema que se verifica por toda a oficina.

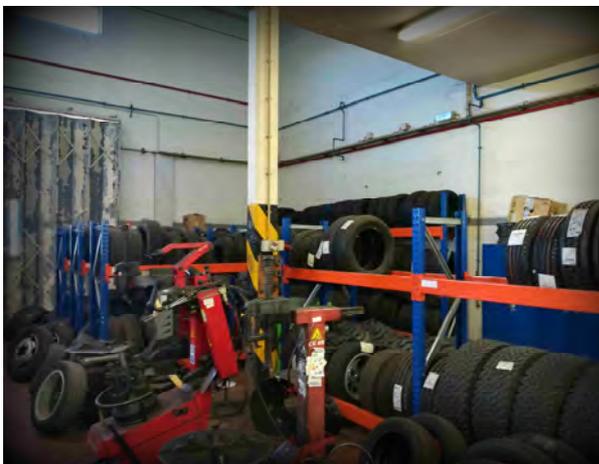
(IMA 63)

- Há falta de pessoal. São 4 trabalhadores, 2 de noite no piquete noturno, mais um 1 encarregado à beira da reforma.
- Apenas existe um equipamento para colocar pneus em manutenção.

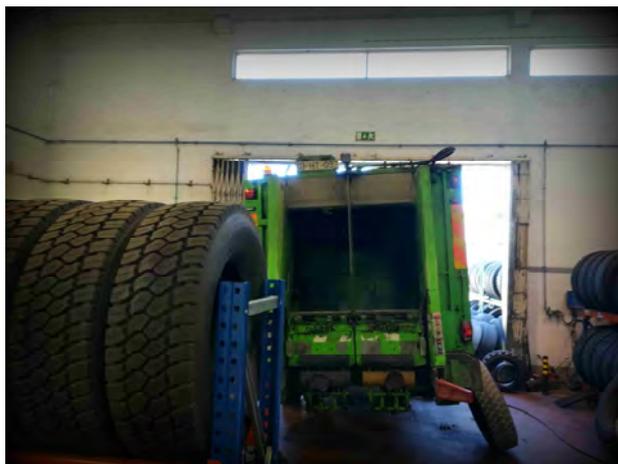
(IMA 64)

- O espaço, além de sobrelotado, é exíguo face aos trabalhos que aqui se realizam;
- Há carência de meios materiais de várias tipologias (ex: elevador para pneus com 150 ou mais quilos).

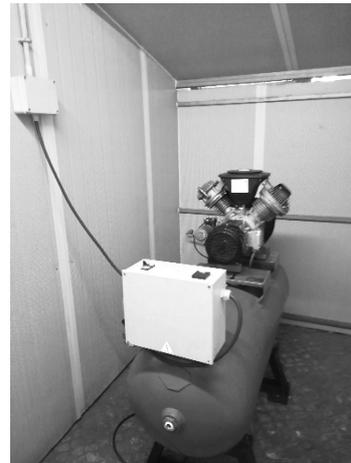
(IMA 69)

- A sala do compressor existente, não está climatizada nem insonorizada.

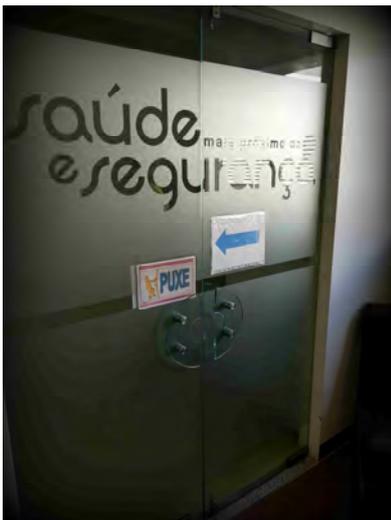
(IMA 70)

- Encerrado no momento da visita;
- Os trabalhadores criticam a falta de pessoal especializado (enfermeiros, médicos);
- Acusam de estar encerrado demasiadas vezes, não tendo qualquer horário de funcionamento afixado;
- Os acessos são através de escadas, impossibilitando o acesso a quem tem mobilidade reduzida, por acidente ou por necessidades especiais.

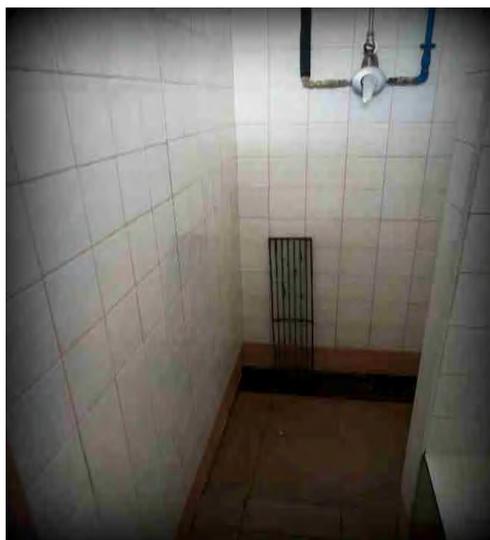
(IMA 73)

- Falta de limpeza;
- Materiais degradados;
- Espaço, supostamente, deixado ao abandono.

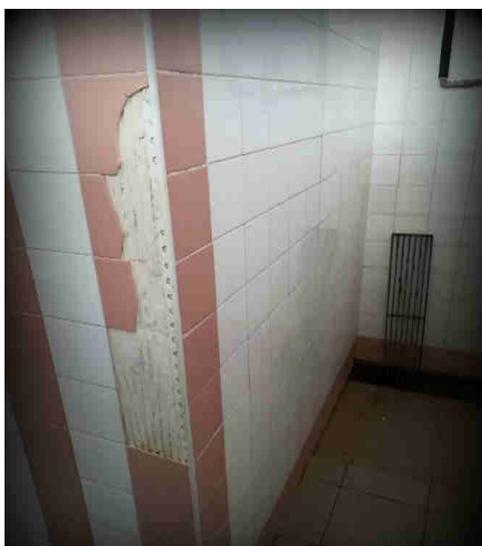
(IMA 74)

- Grelhas do chuveiro deslocadas.

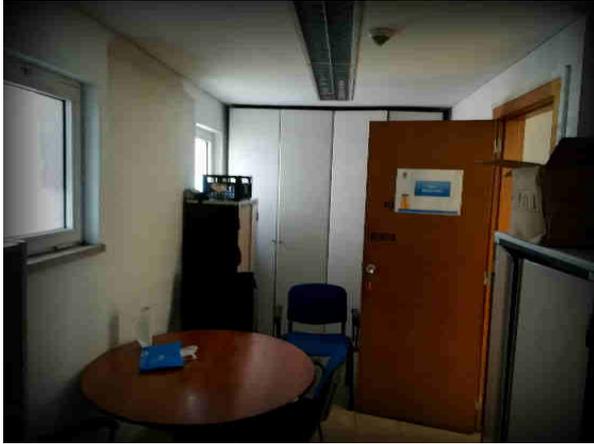
(IMA 76)

- Sala de estar, também copa seca, exígua e sem iluminação adequada.

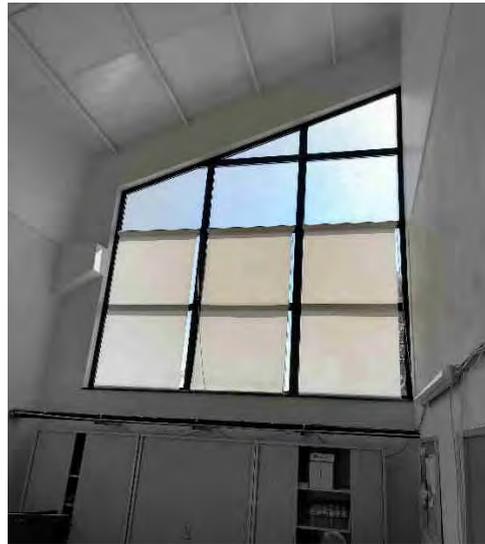
(IMA 77)

- Sala dos encarregados, sem proteção adequada do sol, com demasiada luminosidade;
- Inexistência de equipamentos de ar-condicionado.

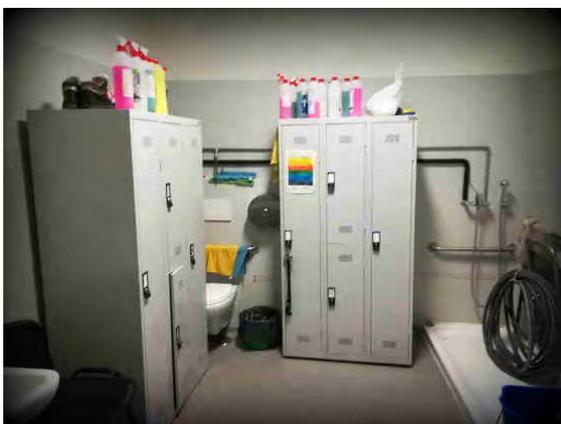
(IMA 78)

- Sanitários para pessoas com mobilidade especial ocupado pelos produtos e pertences pessoais do pessoal da limpeza.

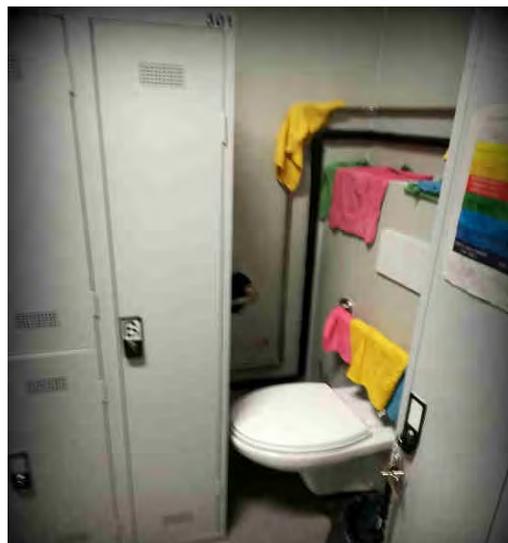
(IMA 79)

- Sanitários para pessoas com mobilidade especial ocupado pelos produtos e pertences pessoais do pessoal da limpeza.

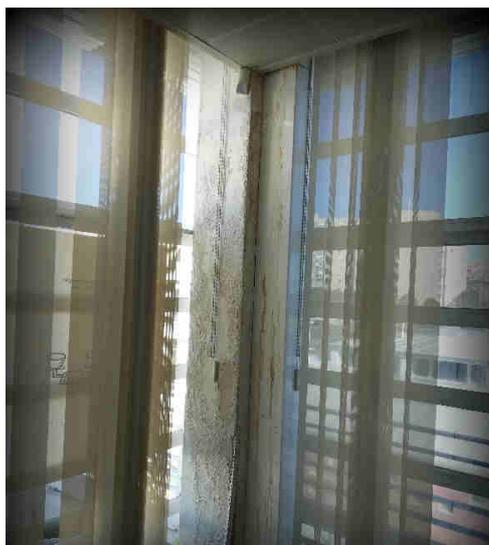
(IMA 80)

- Coluna danificada numa das salas de trabalho (sala 7);
- Falta de pessoal. Existem apenas 16 trabalhadores para esta área de intervenção;
- Não existe climatização, ou equipamentos de ar-condicionado adequados nos laboratórios dos materiais de precisão (obrigatório para um trabalho eficiente).

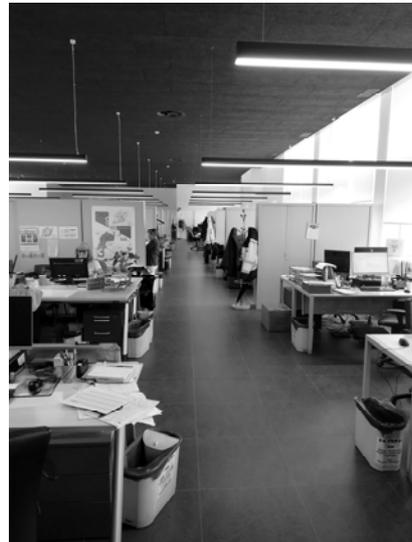
(IMA 91)

- Carência de pessoal, principalmente na área administrativa (AT), na gestão de RH e Eng. do Ambiente (TS).

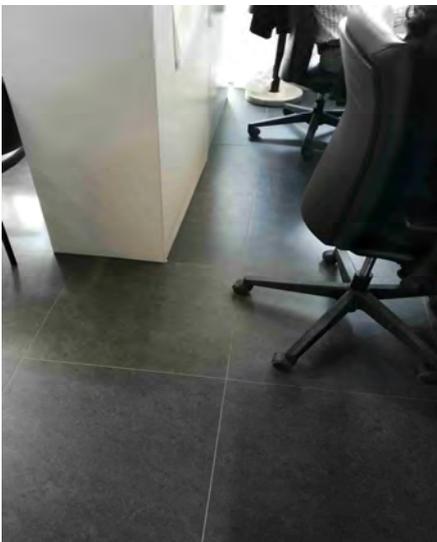
(IMA 92)

- Falta de espaço por local de trabalho, havendo áreas que não respeitam o disposto por posto de trabalho em m².

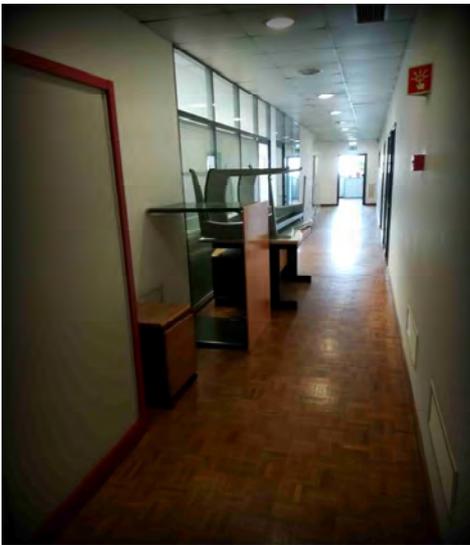
(IMA 98)

- No setor da fiscalização, há enorme carência de pessoal. Existem 9 fiscais para toda a cidade. Serão necessários, pelo menos, o dobro.
- Laboram por turnos (9h/16h e 16h/23h), o que poderá criar problemas de estacionamento em determinados períodos;
- Critica-se a ausência de transportes públicos em horários e em quantidade suficiente.

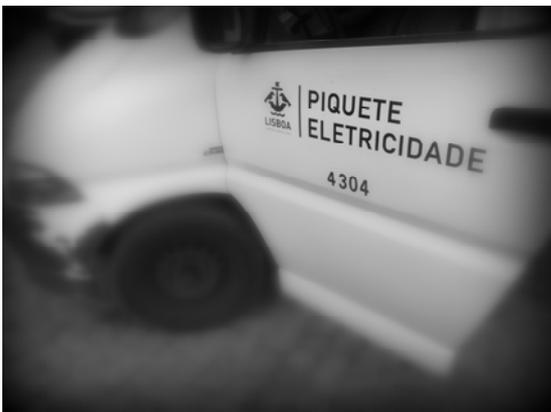
(IMA 99)

- Falta de pessoal. Existem apenas 28 eletricitas (incluindo 2 encarregados). Menos de metade do que já foram.
- Somam-se 9 no Ed. Campo Grande e 3 para as piscinas.

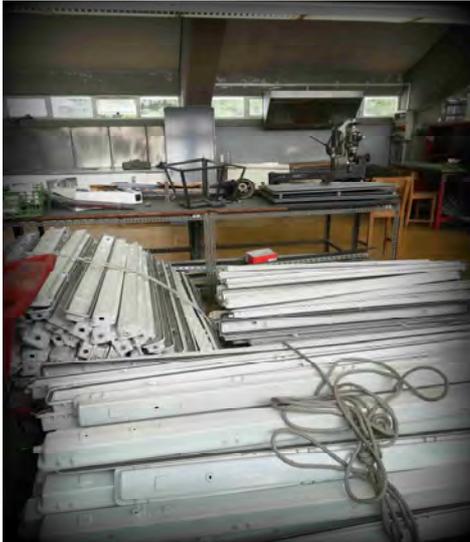
(IMA 109)

- **Organização desajustada do material na zona oficial.**
- **Acumulação de pó e sujidade.**

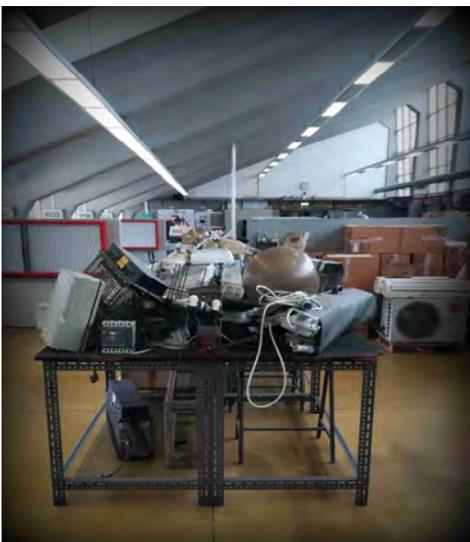
(IMA 111)

- **Organização desajustada do material na zona oficial.**
- **Acumulação de pó e sujidade.**

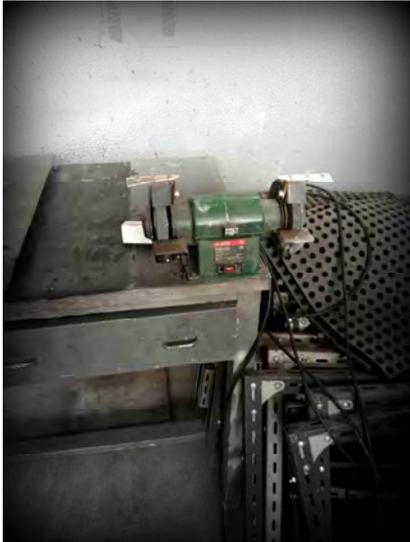
(IMA 112)

- Máquinas sem a devida proteção. Neste caso, uma esmeriladora.

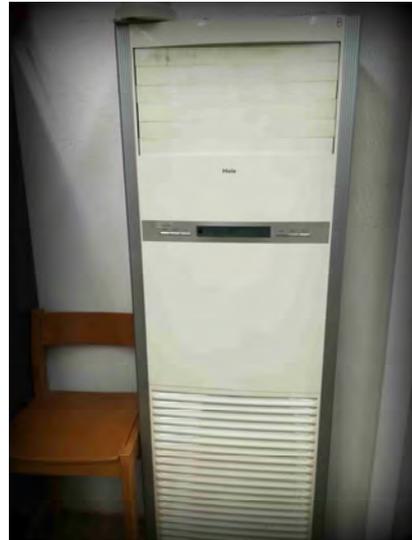
(IMA 113)

- No armazém da zona oficial, existem 3 equipamentos de ar-condicionado (reutilizados e provenientes do MUD).
- Os 3 estão avariados, problema que causa maiores transtornos na época de inverno.
